Inspection and construction of building screed: a case study

Inspeção e execução de contrapisos em edifício: um estudo de caso

A metodologia adotada foi um estudo de caso de uma obra de reforma de um edifício comercial situado na região central da cidade de Belo Horizonte/MG. O estudo limitou-se na análise do contrapiso de dois pavimentos em reforma.

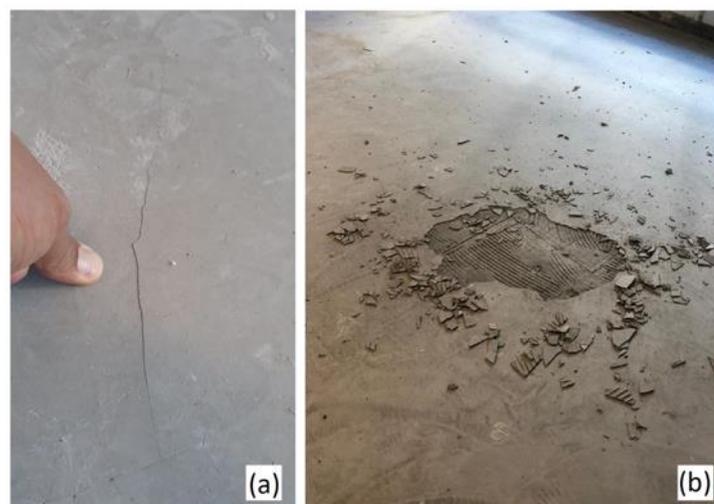
Em um primeiro momento, a regularização adotada pareceu se mostrar eficaz, porém, após duas semanas, as anomalias começaram a se manifestar. Verificou-se o surgimento de maneira generalizada de fissuras e até desagregação da camada de regularização aplicada (Figura 3).

Figura 3 - Fissura no piso (a), e desagregação da camada de regularização (b).

Camargo (2010) também identificou problemas patológicos semelhantes como desagregação e delaminação do piso, sendo atribuídos à incorporação de ar, excesso de materiais finos, excesso de água ou condições climáticas (vento e baixa umidade do ar) durante a execução.

Além disso, outras possíveis causas podem estar relacionadas às deformações (da estrutura e de variações volumétricas) do substrato, as quais eram transferidas para o contrapiso original e consequentemente para a camada de regularização. Isso ocorreu devido à ausência de elementos construtivos (como por exemplo, juntas de movimentações) que permitissem a deformação da base sem que houvesse o confinamento de tensões. Além das deformações estruturais, outros possíveis agravantes foram a movimentação de operários durante a obra e a possível retração autógena ou por secagem da argamassa industrializada. Nestes casos, os efeitos da retração autógena ocorrem sobretudo nas primeiras idades como resultado das reações químicas entre cimento e água e, os efeitos da retração por secagem são desencadeados pelo excesso de água utilizada na preparação da argamassa.

Assim, a primeira intervenção realizada no contrapiso apresentou falhas que poderiam estar relacionadas, principalmente, a movimentações da estrutura. Esta hipótese foi verificada por meio de uma vistoria criteriosa sobre os pisos dos outros pavimentos da edificação, onde diversas manifestações patológicas foram encontradas. Nos andares desocupados, notou-se a ocorrência generalizada de anomalias no revestimento, tais como desnivelamento, descolamento, deslocamento e trincamento das peças cerâmicas, conforme ilustrado na Figura 4. Tais manifestações patológicas também foram observadas por Santos (2019).

Dessa maneira, foi necessário refazer o contrapiso, de modo que ele pudesse absorver eventuais movimentações da estrutura e evitasse a transferência de esforços excessivos ao revestimento de acabamento (piso epóxi). Assim, foi feita a completa remoção do contrapiso existente (Figura 5), e um novo contrapiso foi executado. Nesta nova execução, foram previstas juntas de movimentação para permitir a deformação do substrato sem gerar confinamento de tensões capazes de danificar o revestimento final.

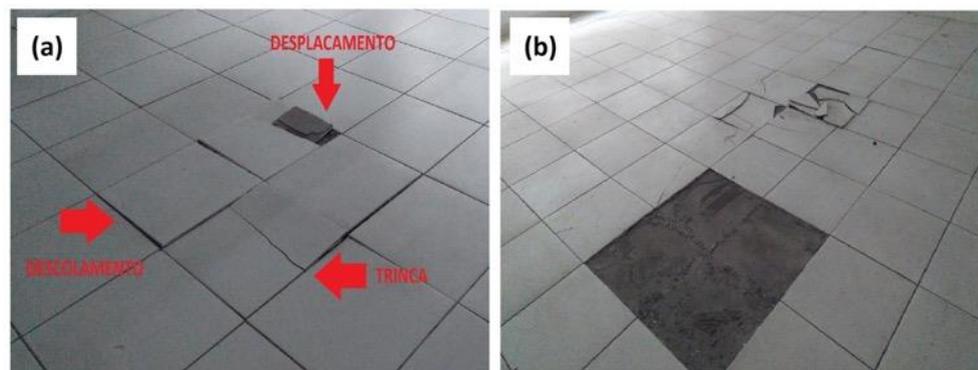
Figura 4 - Deslocamento, descolamento e trincamento do revestimento cerâmico.

Essas observações foram essenciais para constatar a ocorrência de movimentações da estrutura sob o piso dos pavimentos, algo que direcionou a mudança de estratégia para execução de um novo contrapiso, isso porque os danos apresentados pela argamassa de regularização (após a primeira solução adotada) inviabilizariam a aplicação do revestimento de acabamento, i.e., piso epóxi a ser instalado na maior parte do pavimento. Esse tipo de material, apesar de ser composto por polímeros com relativamente alta elasticidade, não é capaz de resistir a condições de deformações e fissuração excessivas do substrato.

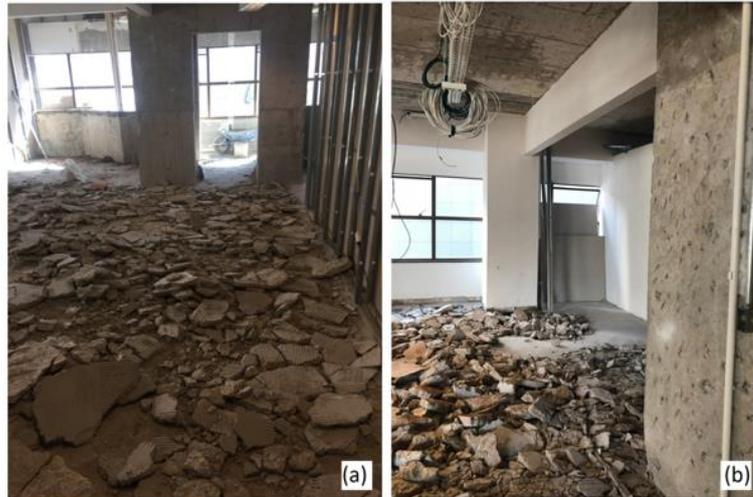
Figura 5 - Demolição do contrapiso original (a), e remoção do material do contrapiso (b).

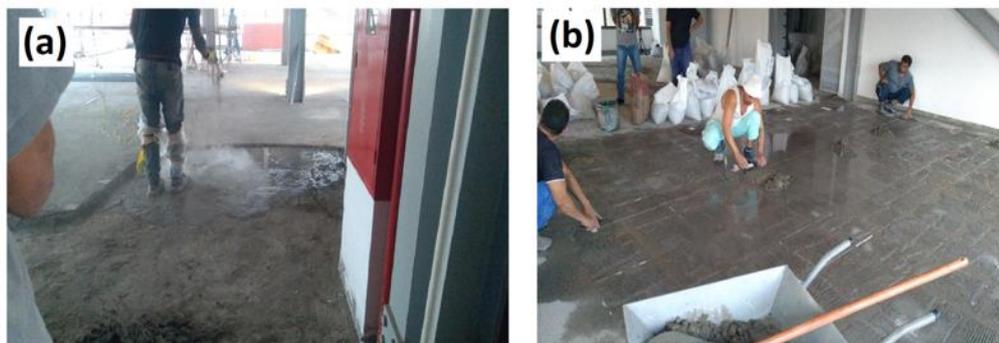
Figura 6 - Polvilhamento de cimento (a), e execução das taliscas (b).

O procedimento foi iniciado com o polvilhamento de cimento CP II E-32 sobre a base, para criação de uma camada de aderência entre o substrato (laje de concreto) e o contrapiso (Figura 6a). Após o polvilhamento, foram executadas as taliscas, que são pequenas placas cerâmicas, (de forma quadrada ou retangular, geralmente provenientes de cacos de blocos ou revestimento cerâmicos) que tem a função de definir a espessura da argamassa a ser aplicada no contrapiso.

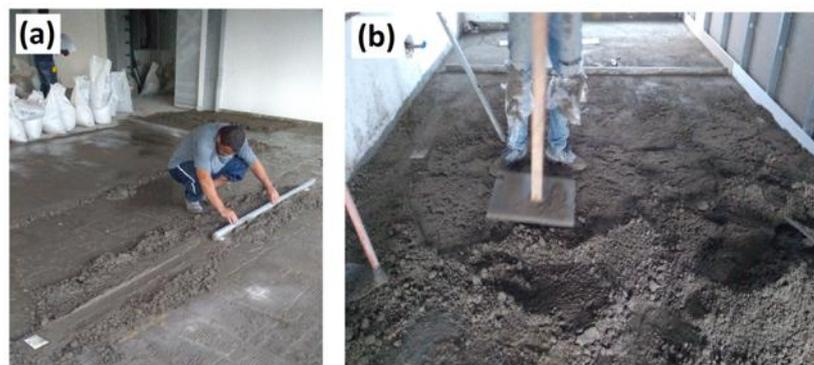
Figura 7 - Execução das mestras (a), compactação da argamassa (b).

Depois disso, foram realizadas as mestras (Figura 7a), e seguindo com o lançamento e compactação da argamassa de consistência seca (Figura 7b).

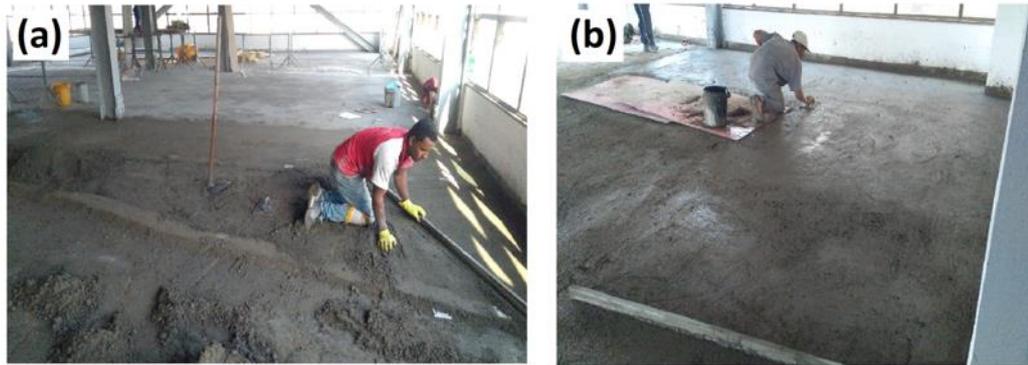
Figura 8 – Sarrafeamento (a), e uso da desempenadeira para acabamento (b).

Utilizando as mestras como guias, foi executado o sarrafeamento da argamassa, a fim de nivelar o contrapiso (Figura 8). Após o sarrafeamento, utilizou-se a desempenadeira metálica para conferir um acabamento liso ao contrapiso (Figura 8b).

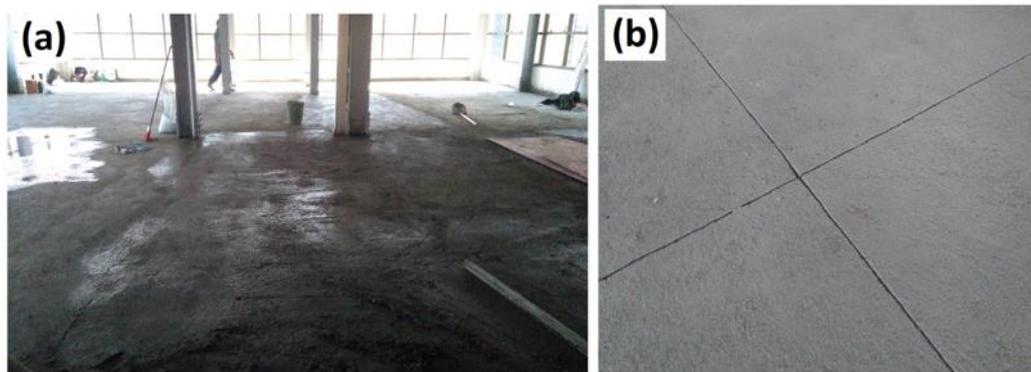
Figura 9 – Contrapiso finalizado (a), e junta de movimentação executada com uso da serra circular (b).

Após o acabamento com desempenadeira, o contrapiso foi submetido a três dias de cura úmida (Figura 9a). Após sete dias, foram executadas as juntas de movimentação, por meio de cortes com serra circular em toda a altura do contrapiso, dividindo-o em quadrantes de 2 m x 2 m, aproximadamente (Figura 9b).

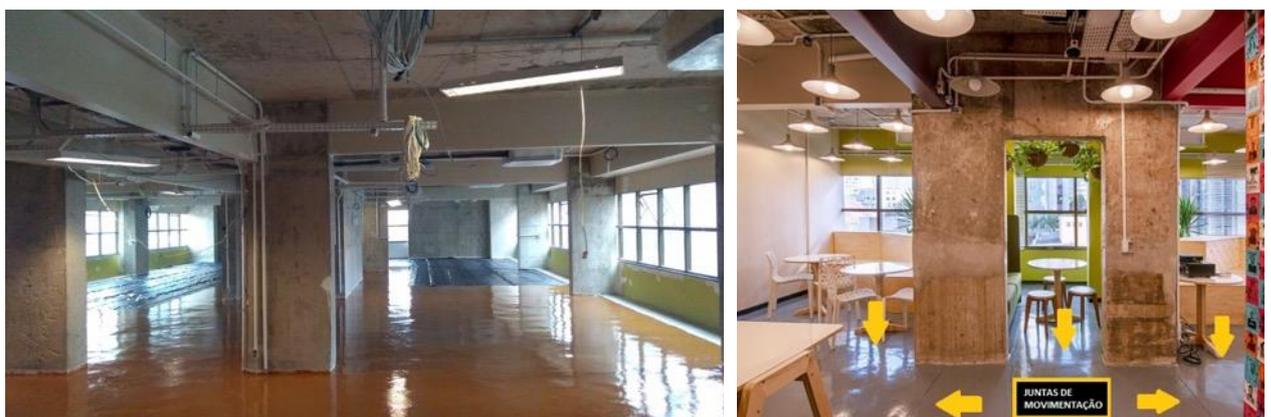
Por fim, o novo contrapiso se comportou satisfatoriamente, sem apresentar as manifestações patológicas observadas na primeira solução adotada (por exemplo, fissuras e destacamentos). Assim, ele se mostrou um adequado substrato para o piso epóxi, oferecendo resistência e regularidade necessárias ao bom desempenho do mesmo. A Figura 10 mostra o resultado final do piso acabado.

Figura 9 – Resultado do piso epóxi instalado: vista geral (a), e detalhes das juntas de

movimentação (b).
