## Pathological Manifestations in cast-in-place Concrete Walls Systems – Case study in Affordable Housing

### Manifestações Patológicas em Sistemas Construtivos de Paredes de Concreto – Estudo de Caso em Obras de Interesse Social

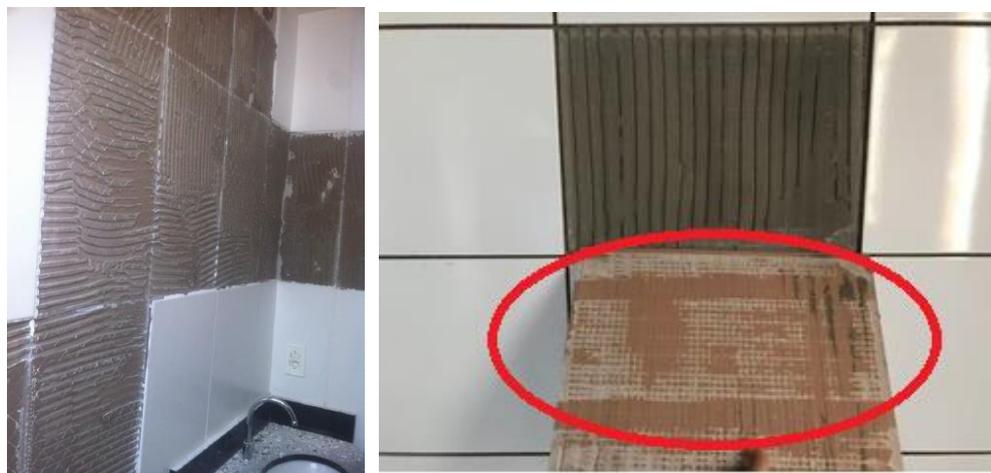
**Figura 2 – (a) Placas cerâmicas descoladas de boa parte da parede do banheiro na Obra A: nota-se a integridade dos cordões de argamassa colante, os quais deveriam ter sido quebrados na etapa de assentamento das placas (b) detalhe de uma das placas cerâmicas: nota-se a falta de dupla colagem e a presença de engobe no tardo da placa, o que prejudicou sua aderência ao substrato.**

Causas: O descolamento do revestimento cerâmico verificado na Obra A ocorreu devido a falhas na execução do assentamento e à falta de aderência entre o substrato e a placa cerâmica. A Tabela 3 detalha estas causas.

Falhas na execução	<ul style="list-style-type: none"> <li>• Realização inadequada ou ausência do procedimento de dupla colagem: falta de quebra dos cordões de argamassa, não consideração do tempo em aberto da argamassa, e falta de espalhamento da argamassa por toda a superfície do tardo da placa cerâmica;</li> <li>• Limpeza insuficiente da superfície do tardo da placa, de modo que o engobe não foi completamente retirado.</li> </ul>
Falta de aderência entre o substrato e a cerâmica	<ul style="list-style-type: none"> <li>• Aplicação de desmoldante em excesso para a remoção das fôrmas, o que torna o concreto hidrófugo e dificulta a ancoragem mecânica das placas cerâmicas;</li> <li>• Falta de preparação do substrato parede de concreto para o assentamento das placas cerâmicas: devido ao elevado <math>f_{ck}</math>, as paredes apresentam superfície mais lisa e com menos poros, o que dificulta a ancoragem mecânica da argamassa e das placas sobre ela.</li> </ul>

Diagnóstico: O descolamento cerâmico pode ser classificado como uma anomalia crítica, uma vez que, além de interferir na estética do ambiente, oferece risco à segurança dos usuários. Ademais, a ausência da placa cerâmica comprometerá a estanqueidade dos ambientes molháveis. Este tipo de anomalia gera um custo de manutenção elevado e um transtorno para os moradores, no caso do imóvel já estar sendo habitado, devido à necessidade de se retirar armários e espelhos já instalados para conseguir realizar o assentamento das novas placas.

Tratamento: A partir do que foi constatado na Obra A, a construtora adotou medidas diferentes para a Obra B. Primeiramente, houve a preparação das paredes (substratos) que iriam receber o revestimento cerâmico. Para isto, foram realizados tratamentos superficiais nas paredes de concreto com chapisco rolado com polímero SBR (Figura 3b); e lavagem com detergente, seguida de lixamento com escova de aço (Figura 3c). Para fins de comparação com a Obra A, manteve-se uma parede sem tratamento superficial (com a presença de óleo desmoldante) (Figura 3a).

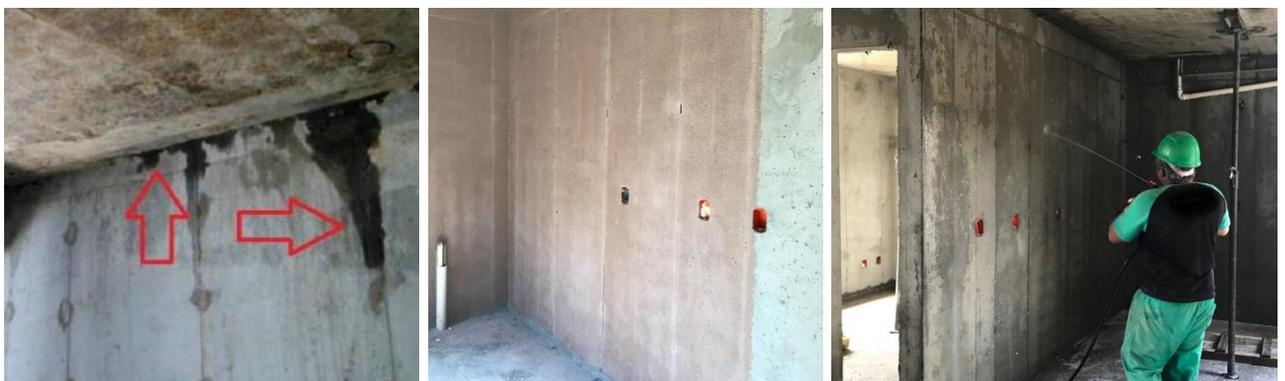
**Figura 3 – Parede de concreto sem tratamento superficial (com desmoldante) (a) e tratamentos superficiais em paredes de concreto com chapisco rolado com polímero SBR (b) e em paredes de concreto com a superfície lavada com detergente e escova de aço (c).**

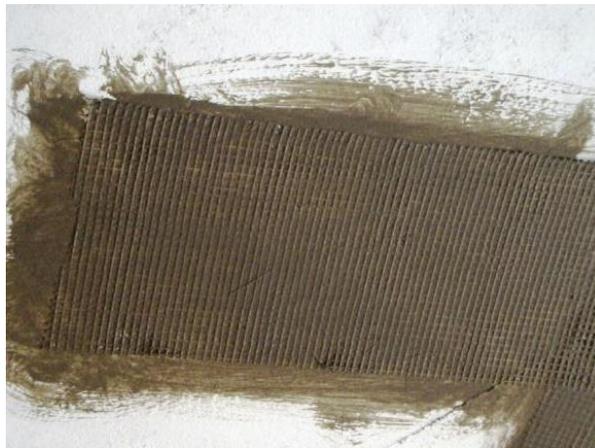
Em ambas as obras, foram identificadas fissuras predominantemente horizontais, com tamanho de abertura inferior a 0,4 mm, que transpassavam as paredes de concreto. Esta anomalia foi observada em paredes externas, onde, de acordo com o projeto, não havia tubulações elétricas ou hidráulicas embutidas que justificassem tal fissuração.

Causas: A partir da investigação de campo, constatou-se que a provável causa da fissuração horizontal seria a presença de juntas frias, criadas nos elementos estruturais de parede de concreto, devido à concretagem descontínua das paredes. Os motivos da interrupção da concretagem nas Obras A e B estão apresentados na Tabela 4.

**Figura 5 – Tratamento de fissura horizontal em parede de concreto com resina acrílica flexível e tela de nylon.**

As fissuras horizontais decorrentes das juntas frias podem ser tratadas superficialmente, a partir da aplicação de três demãos de resina acrílica flexível, seguida de colocação de tela estruturante de nylon. A Figura 5 mostra este tratamento.

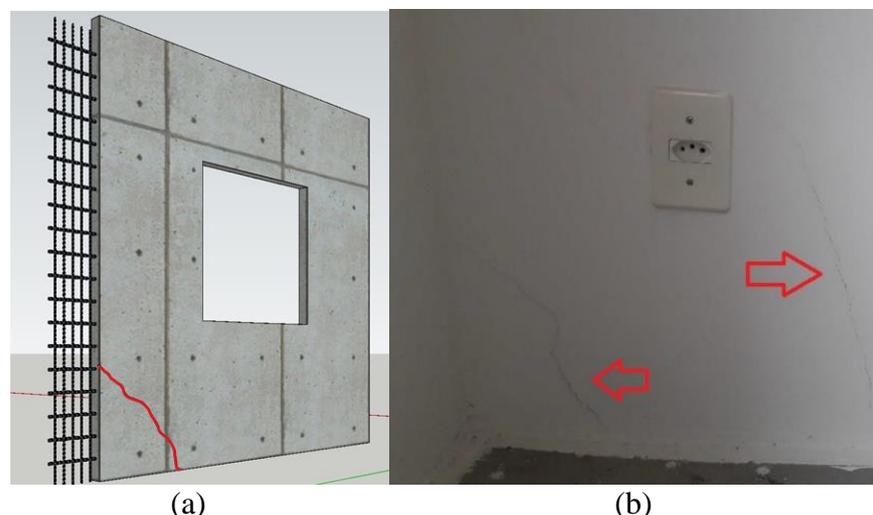
Tanto na Obra A como na Obra B foram observadas fissuras em ângulo de 45° na parte inferior das paredes dos pavimentos térreos. Estas fissuras apresentavam aberturas inferiores a 0,4 mm, sem, no entanto, transpassar as paredes. Sua abertura se dava próxima ao piso, estendendo-se a uma altura de 60 cm, conforme apresentado na Figura 6.

**Figura 6 – Fissuras a 45° em paredes de concreto: representação da posição da fissura (a) e fissura real em parede da Obra A (b)**

**Causas:** A causa de tal anomalia reside no fato de ter sido utilizado papelão e espuma expansiva de poliuretano para a vedação da base da parede (Figura 7). Tal prática foi aplicada com o objetivo de impedir o vazamento do concreto pela base da parede durante a concretagem. O problema é que a presença destes materiais flexíveis na base das paredes reduz a área de contato destas últimas com a fundação, gerando uma concentração de tensões e possível deformação pontual, na parte da parede que não se encontra fixa na base (Santos e Côrrea, 2018). Este fenômeno provoca a abertura de fissuras semelhantes àquelas causadas por recalques diferenciais.

**Diagnóstico:** As fissuras a 45° na parte inferior das paredes devem ser monitoradas, a fim de se verificar se as mesmas são ativas ou já se encontram estáveis (passivas). Caso sejam ativas e continuem a aumentar de espessura ao longo do tempo, o projetista estrutural deverá propor algum tipo de reforço estrutural que vise estabilizar estas fissuras e a movimentação diferencial. Por outro lado, no caso de se tratarem de fissuras passivas, é importante, ainda, observar as dimensões máximas de abertura de fissuras permitidas pela NBR 6118 (ABNT, 2014) em função da classe de agressividade do meio. Tais prescrições normativas visam preservar a vida útil dos elementos estruturais, protegendo as armaduras de substâncias deletérias como cloretos e gás oxigênio. Para as obras em questão, localizadas em meio ambiente com classe de agressividade II (Moderada Urbana), o limite máximo de abertura de fissura é 0,3 mm. Fissuras com espessura acima deste valor devem ser tratadas superficialmente.

**Tratamento:** As fissuras consideradas passivas, com abertura maior que 0,3 mm, podem ser tratadas superficialmente, pela aplicação de três demãos de resina acrílica, seguida de colocação de tela estruturante de nylon, conforme mostrado na Figura 5. Entretanto, caso seja constatado que os elementos de parede de concreto apresentam fissuras ativas, será necessário realizar um estudo mais aprofundado do comportamento estrutural destes elementos, o qual deverá ser conduzido por projetista estrutural competente.

Devido à constatação da anomalia em ambas as obras, faz-se necessária a adoção de medidas capazes de mitigá-la em obras futuras. Dentre estas medidas, recomenda-se a realização de um nivelamento preciso da superfície de apoio das paredes, de modo que estas distribuam as cargas de maneira uniforme às fundações (Santos e Corrêa, 2018). Para tanto, deve-se incluir o serviço de regularização da superfície da fundação, no caso radier, antes da concretagem das paredes, o que também reduzirá a necessidade de utilização de papelão ou espuma expansiva de poliuretano para evitar vazamento de concreto.

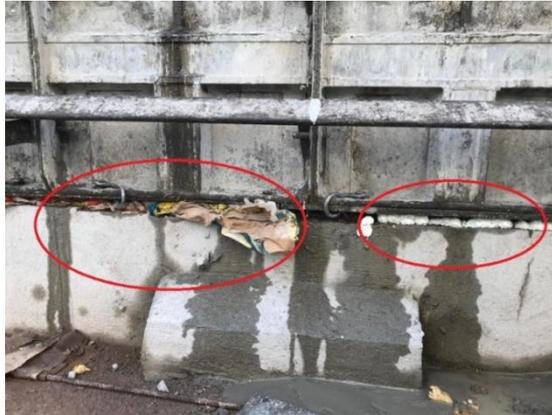
**Figura 7 – Vedação da base de parede de concreto com papelão (à esquerda) e espuma expansiva de poliuretano (à direita).**

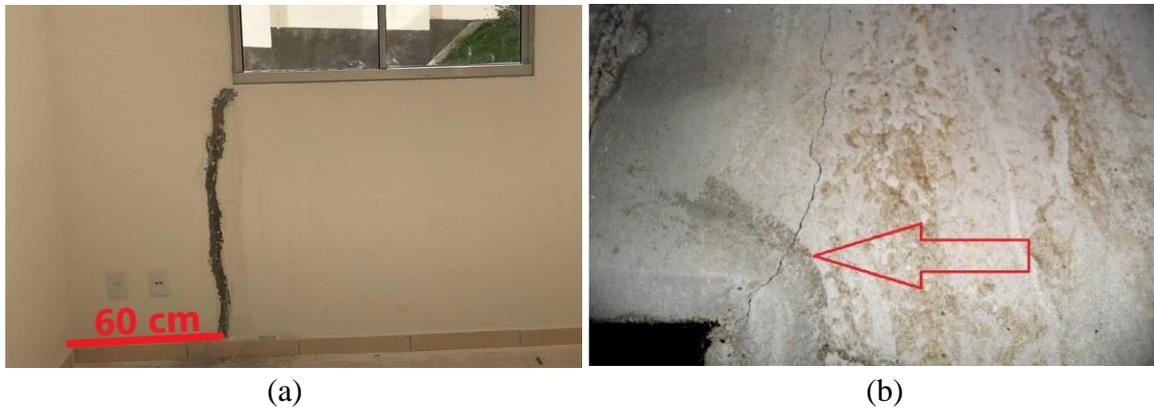
Em ambas as obras foram verificadas a ocorrência de fissuração nos cantos de algumas janelas. Estas fissuras apareceram sob o peitoril, prolongando-se até o piso, a uma distância média de 60 cm do canto da parede (Figura 8a) e na parte superior da janela, estendendo-se em direção ao teto (Figura 8b).

**Figura 8 – Fissuração nos cantos de janela em parede de concreto: no canto inferior (a) e no canto superior (b).**

Causas: A causa primária da fissuração advém do acúmulo de tensões nos cantos das janelas (Zanzarini, 2016). Por este motivo, os projetos estruturais de ambas as obras preveem a execução de armadura de reforço oblíqua aos vãos, conforme detalhado pela Figura 9a. Porém, tanto na Obra A como na Obra B, foi constatado, em alguns casos, o posicionamento incorreto destas armaduras de reforço. A Figura 9b mostra esta situação, na qual o reforço superior direito foi executado em local e com angulação incorretos, contrariando o que fora especificado pelo projeto.

**Diagnóstico:** As fissuras identificadas nos cantos das paredes não transpassavam os elementos estruturais. Deste modo, aberturas de até 0,3 mm se encontram dentro do limite permitido pela NBR 6118 (ABNT, 2014) para obras localizadas em meio com classe de agressividade II (Urbana). Fissuras que ultrapassem esta espessura devem ser tratadas superficialmente. Tal manifestação patológica pode oferecer riscos à estrutura no que diz respeito à estanqueidade do elemento estrutural, uma vez que, ao permitir que a água entre pela fissura, esta pode atingir as armaduras da parede, colaborando para o início de um processo de corrosão. Além disso, do ponto de vista da NBR 15575 (ABNT, 2013), a presença destas fissuras pode causar um desconforto estético e psicológico ao usuário.

**Tratamento:** As fissuras com abertura superior a 0,3 mm podem ser tratadas superficialmente pela aplicação de três demãos de resina acrílica, seguida da colocação de tela estruturante de nylon, conforme apresentado na Figura 5.

Deve-se adotar medidas de prevenção a estas fissuras, uma delas é o correto posicionamento da armadura de reforço nos cantos das janelas. Além desta, a utilização de armadura de pele, sob a forma de telas galvanizadas, ajuda na distribuição das tensões diferenciais. Estas telas atuam entre a superfície do concreto e as armaduras principais ou de reforço. Após tais medidas serem tomadas na Obra B, constatou-se que, de 80 apartamentos analisados, somente 23, isto é, 28,75% apresentaram fissuração nos cantos das janelas.

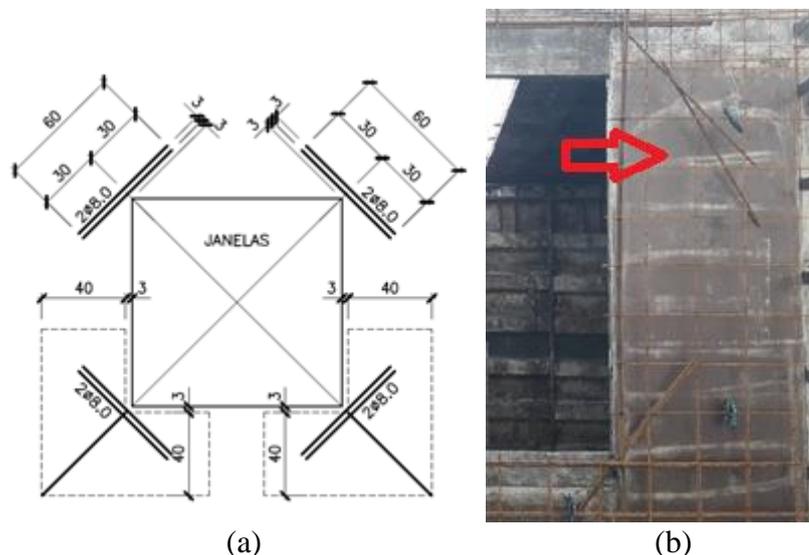
**Figura 9 – Armaduras de reforço oblíquas nos cantos das janelas: detalhe construtivo da armadura de reforço nos cantos das janelas (a) e execução incorreta do reforço em janela (b) da Obra B.**

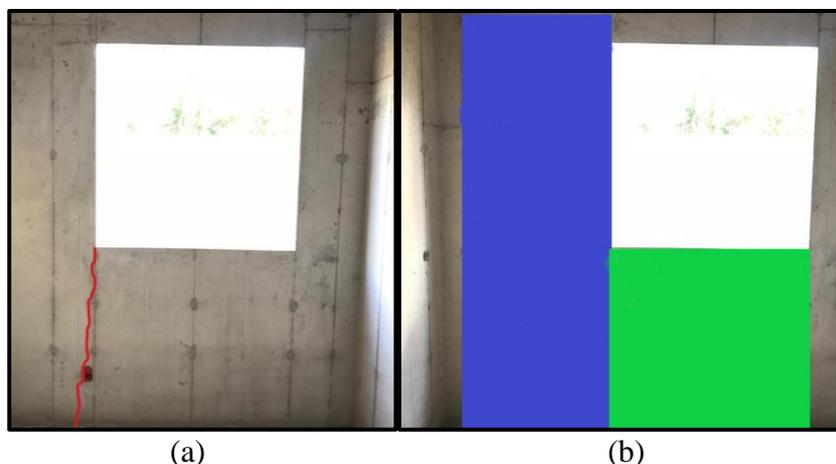
(portas e janelas) pode ocorrer também retração diferencial entre dois elementos com volumes distintos, levando a deformações não uniformes (Carmona e Carmona, 2013). Um exemplo desta situação é apresentado na Figura 10, na qual a fissura no canto inferior esquerdo da janela, destacada em vermelho (Figura 10a), surge precisamente na região de encontro entre dois volumes de concreto distintos, o maior indicado em azul e o menor, em verde (Figura 10b).

**Figura 10 – Parede de concreto com vão de janela: presença de fissura no canto inferior esquerdo do vão, indicada em vermelho (a), devido a deformações não-uniformes, causadas pela presença de volumes de concreto distintos, indicados em azul e verde (b).**

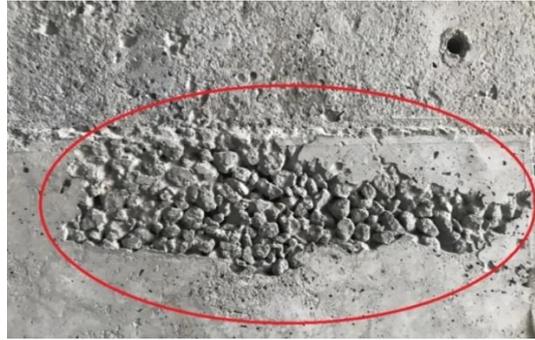
Em determinadas concretagens, após a desforma das paredes, foi verificada nitidamente a perda da nata de cimento e a segregação dos agregados graúdos, conforme exposto na Figura 10. Esta manifestação patológica foi observada tanto na Obra A como na Obra B. Em alguns casos, esta segregação levou à exposição das armaduras, tal como a formação de bolhas no elemento estrutural.

**Figura 10 – Segregação do concreto auto-adensável em parede de concreto na Obra B, com visível aparecimento de agregados graúdos não envoltos em pasta de cimento.**

**Causas:** A provável causa de segregação dos agregados graúdos é a dosagem incorreta do concreto. Por se tratar de concreto autoadensável, é necessário utilizar aditivos especiais, que garantam uma trabalhabilidade adequada para a concretagem de paredes de concreto. Em ambas as obras, utilizou-se CAA usinado, sendo que a aceitação do concreto em obra pressupunha unicamente a realização do *flow test*. Entretanto, devido a problemas mecânicos na bomba de lançamento na Obra B (Figura 11) e vazamentos de concreto na forma na Obra A, foi necessário interromper a descarga do caminhão betoneira durante algumas concretagens, em ambas as obras. A questão é que, durante o processo de descarga, a velocidade de rotação do caminhão aumenta o que influencia na trabalhabilidade do concreto, uma vez que a taxa de evaporação de água também aumenta (Polesello *et al.*, 2013). Por este motivo, apesar do valor de *flow test* ter sido inicialmente adequado, e apesar da concretagem ter sido realizada dentro dos 150 min estabelecidos pela NBR 7212 (ABNT, 2012), ao se retomar o lançamento do concreto, o mesmo não mais se encontrava com trabalhabilidade ideal. Apenas de pontuais, tais interrupções não deveriam acontecer. Para contornar este problema, Morais (2017) sugere o uso de bomba lança com válvula Rock, a qual reduz a velocidade de lançamento do concreto, garantindo uma maior homogeneidade do material.

**Diagnóstico:** A depender do nível de segregação do elemento estrutural, pode haver perda de capacidade portante, sobretudo quando esta anomalia atinge camadas mais profundas da parede de concreto. Portanto, pode ser considerada com um grau de risco crítico.

**Tratamento:** O tratamento consiste na escarificação da superfície, com remoção do concreto segregado, seguida da recomposição do local com o mesmo concreto utilizado na concretagem das paredes. Em paredes com grande área segregada, faz-se necessária a demolição completa do elemento estrutural e realização de nova concretagem.

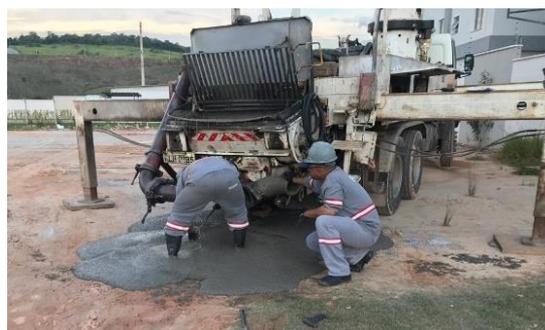
A outra possível causa de segregação diz respeito à descarga do concreto, na qual o mangote da bomba lança não pode ser posicionado a uma altura superior a 2 m. Morais (2017) aponta que elevadas alturas de lançamento do concreto (acima de 2 m) aliadas à pequena espessura das paredes (em média 10 cm) propiciam o aparecimento de nichos de concretagem.

**Figura 11 – Funcionários da concreteira consertam a bomba lança durante a concretagem da Obra B**
