Analysis of Longitudinal Irregularity Parameters in Bonaire Street in Açailândia-MA with the Use of Modified MERLIN Equipment

Análise dos Parâmetros de Irregularidade Longitudinal na Rua Bonaire em Açailândia-MA com o Uso do Equipamento MERLIN Modificado

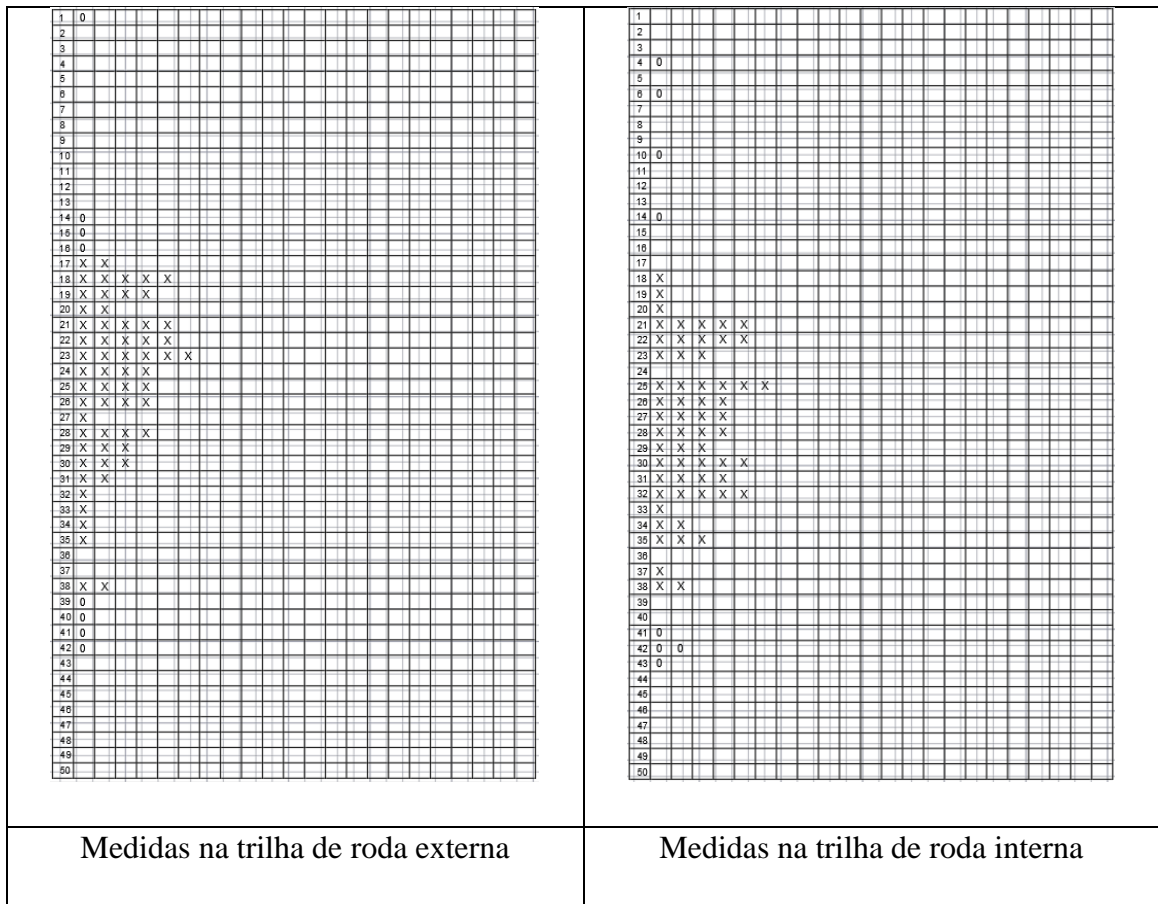
Figura 5 – Análise nas trilhas de roda.
Fonte: Os autores (2022)

Pode-se observar na figura 5 o resultado das medidas de irregularidade que foram coletadas pelo equipamento MERLIN modificado, sendo essas distribuídas em um histograma de frequência de acordo com a metodologia de Cundill.

Com a largura do histograma (somatória da largura de cada quadrado delimitado pelo tratamento estatístico) determinou-se os valores “D” de cada histograma e conforme o quadro 2, verificou-se os parâmetros de irregularidade da rua e o seu conceito.

Dados	Trilha de roda	
	Externa	Interna
D	110 mm	130 mm
IRI	5,774 m/km	6,716 m/km
QI	75,062 cont./Km	87,308 cont./Km
Conceito	Péssimo	Péssimo
