## Analysis of Degradation in two Photovoltaic Installations, Located in Porto Alegre, Brazil

## Análise da Degradação em duas Instalações Fotovoltaicas, Localizadas em Porto Alegre, Brasil

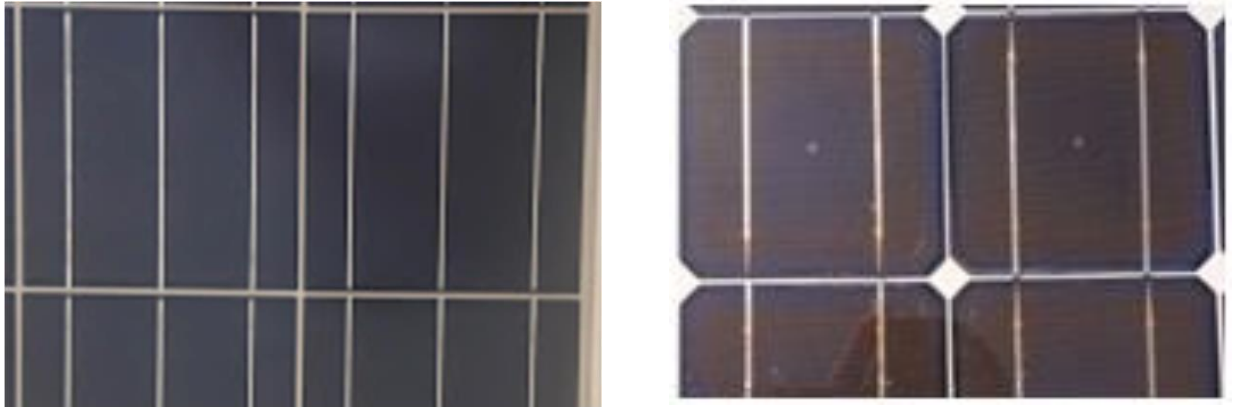
A análise visual revela importantes diferenças entre a ação do tempo no estado das duas instalações. A Figura 3 apresenta uma visão geral das células dos módulos dos sistemas estudados. O escurecimento é um fenômeno que afeta os módulos fotovoltaicos a partir de um determinado período de operação, tipicamente após a primeira década de exposição. Esse escurecimento diminui a quantidade de radiação solar que atinge as células, diminuindo a corrente e, por consequência, a energia produzida. Outro importante efeito pronunciado após 15 anos de operação foi a presença de delaminações do tipo *milky pattern*, identificadas nos contatos elétricos.

**Figura 3 - À esquerda os módulos YL245P-29b após três anos e à direita módulos I-100/24 após 15 anos.**

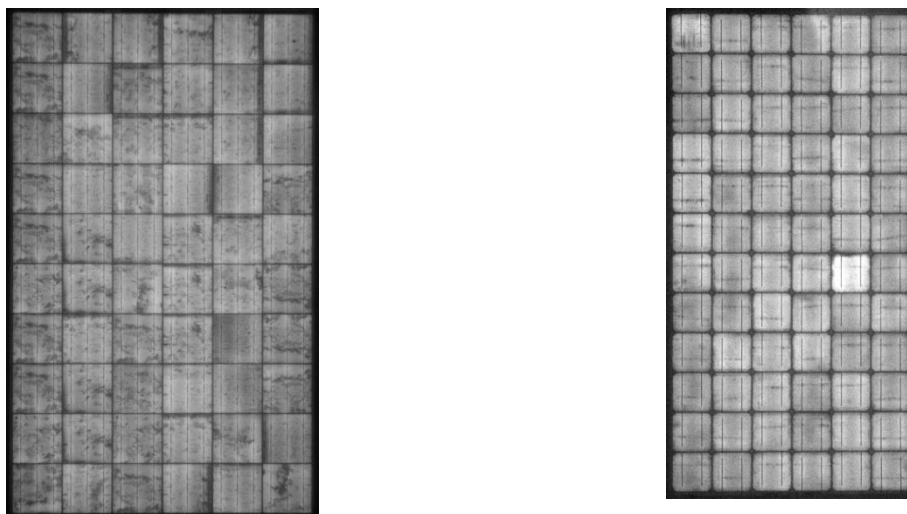
Na Figura 4 observa-se as imagens de eletroluminescência registradas aplicando-se polarização sob corrente na ordem da  $I_{sc}$ . A partir da análise é possível observar em ambos os módulos que não há células quebradas ou outros defeitos graves observáveis. Na Figura 5 apresenta-se o resultado da inspeção termográfica das duas instalações. Dada a distribuição homogênea de temperaturas nos módulos, o fato de medir a temperatura em um único ponto do módulo não implicou em erros significativos na sua caracterização elétrica. Devido às baixas tensões de trabalho nos arranjos, não se cogitou a existência de PID, que também poderia se manifestar através de tendência não uniforme na temperatura de operação.

**Figura 4 - Imagens de eletroluminescência de módulos dos sistemas estudados: à esquerda os módulos YL245P-29b; à direita módulos I-100/24.**

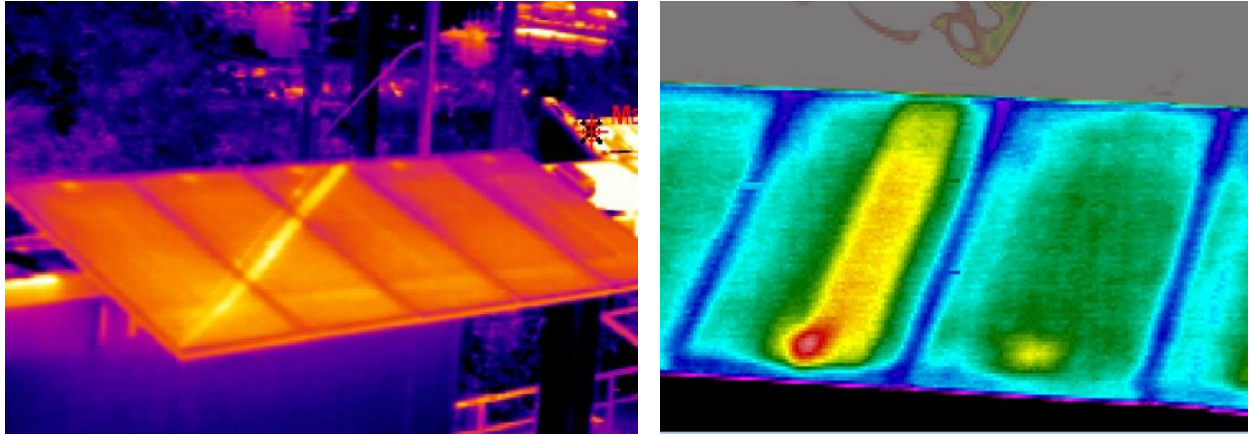
**Figura 5 - Registro de imagem termográfica: à esquerda os módulos YL245P-29b; à direita módulos I-100/24.**

Como observado pelo padrão amarelo e vermelho na Figura 5, uma série de células nos módulos Isofotón I-100/24 apresenta-se com a temperatura superior em relação as outras. Por isso, esse módulo foi separado para maiores análises, que prontamente serão descritos mais detalhadamente, somando-se a outras técnicas de avaliação.

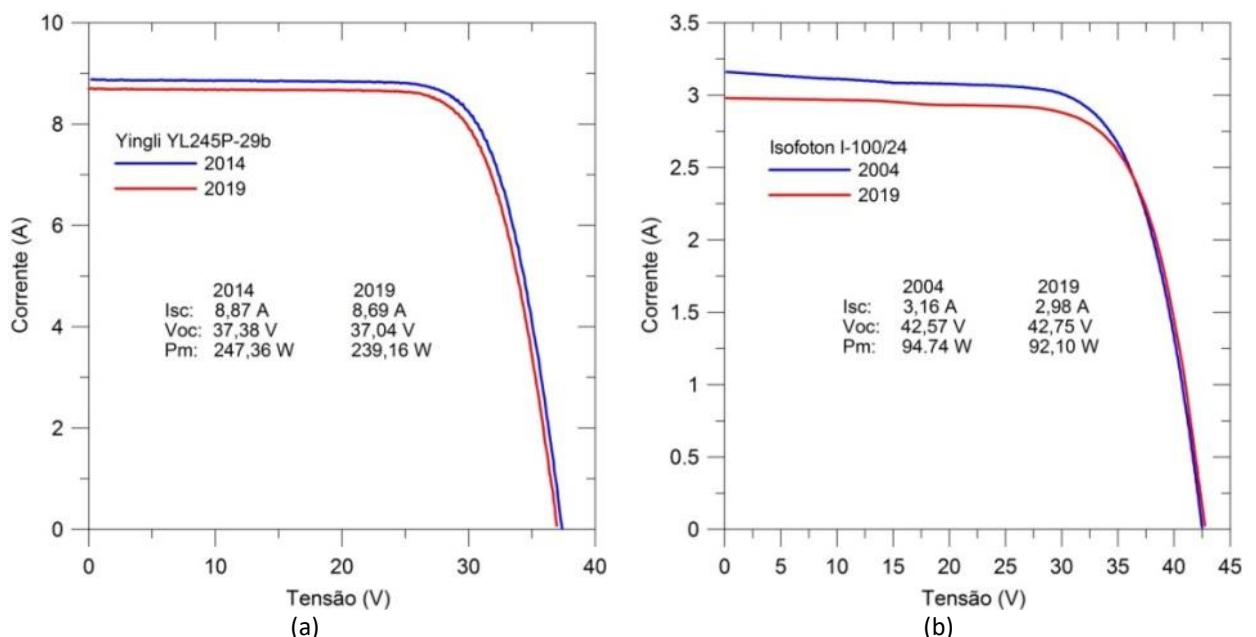
Na Figura 6, representam-se as curvas I-V de dois módulos na condição padrão, tomadas como representativas sobre cada amostra de conjunto de módulos. As curvas em azul indicam valores antes da instalação e as registradas em vermelho depois do período de exposição em campo. Complementarmente, na Figura 6 indica-se os valores nominais dos principais parâmetros de operação dos módulos.

**Figura 6 - Curvas I-V, antes e após a instalação, de um módulo de cada sistema sendo em (a) o modelo YL245P-29b e em (b) o modelo I-100/24.**

Constata-se que a influência da degradação, mesmo que mínima, deve afetar a curva do módulo durante sua vida útil. Quanto maior for o tempo de exposição, maior a interferência na curva. Mesmo para curtos intervalos de tempo, essa modificação pode ser observada. Quanto maior o tempo de operação maior a probabilidade de ocorrer efeitos que causem maior degradação no equipamento.

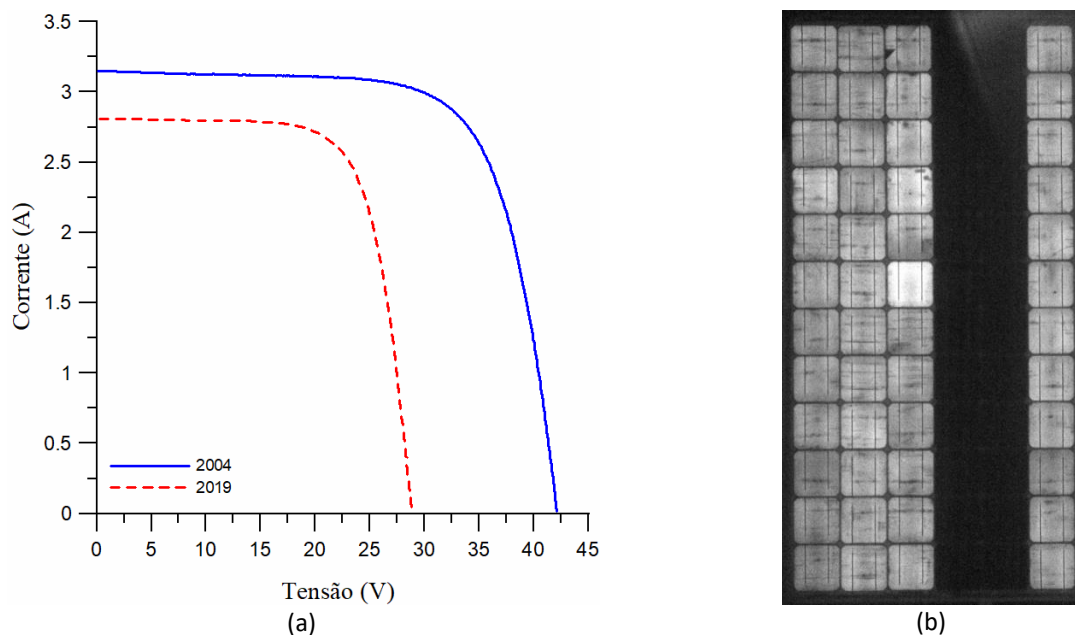
Como esperado, de posse de todas as informações é possível inferir e tecer comentários sobre importantes resultados observados. Na Figura 7 (a), a curva I-V do módulo previamente identificado, demonstra que a tensão de operação diminuiu um terço em relação à originalmente medida. A parte revelada como aquecida na Figura 5 encontra-se inativa. Isto deve-se pela desconexão elétrica de um subconjunto de células causados pela exposição ao ambiente. Na Figura 7 (b), a imagem eletroluminescente obtida ajuda a ilustrar o fenômeno, mas só foi possível obtê-la ao aplicar um curto-circuito no diodo de derivação. Ainda na Figura 7 (b) observamos, ao topo do módulo, uma célula trincada.

**Figura 7 - (a) Curvas I-V, antes e após a instalação de um módulo do sistema de 15 anos apresentando defeitos. (a) Imagem de eletroluminescência do módulo.**
