INTERFERÊNCIA DOS PROCESSOS DE MANUTENÇÃO DA FACE DE UM CABEÇOTE DE MOTOR AUTOMOTIVO EM SUA QUALIDADE SUPERFICIAL

MAINTENANCE PROCESS INTERFERENCE OF THE CYLINDER HEAD FACE OF THE AUTOMOTIVE ENGINE ON ITS SURFACE QUALITY

L. BENINI^{1,*}, G. C. R. ROSSI¹, e C. L. da SILVA¹

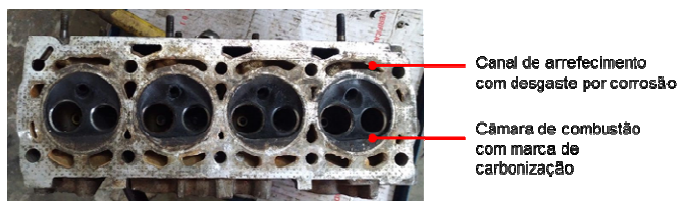
Para a realização dos ensaios, foi utilizado um cabeçote de um motor do veículo Volkswagen Gol G-power. O cabeçote utilizado se encontrava em estado de desgaste de vários tipos como oxidação na face inferior e corrosão nos canais de circulação de água de arrefecimento e óleo lubrificante. O cabeçote apresentava também muito empenamento, o que inviabilizaria a manutenção para corrigir esse desvio geométrico. Porém, como se deseja avaliar apenas as características superficiais e sub superficiais da face inferior do cabeçote, não há necessidade de correção desse tipo de defeito.

Figura 5 - Cabeçote em estado de desgaste.

A preparação do cabeçote para os ensaios consistiu na realização dos procedimentos de manutenção convencionais para corrigir problemas de desgaste e oxidação na face dos cabeçotes e defeitos de planicidade em metade do componente, onde serão realizados os ensaios. Inicialmente, o cabeçote passou por uma limpeza com óleo diesel seguido de banho por jato d'água. Em seguida, foi imerso em um banho químico por cerca de 5 min em solução descarbonizante, para a retirada de impurezas encrustadas pela carbonização de combustível, de lubrificantes e da junta que une o cabeçote ao bloco do motor. Após o banho químico, o cabeçote foi seco com auxílio de ar comprimido. As partes com marcas de oxidação e carbonização tiveram a camada de impureza retirada pela ação de uma escova de aço rotativa. Na sequência algumas partes desgastadas que necessitavam de preenchimento foram desbastadas por um processo de fresamento (realizado com uma fresadora manual). Tal processo visa a retirada de material para a remoção de óxidos e outras impurezas, preparando as regiões para serem preenchidas por processo de soldagem. A operação foi realizada na borda de um dos canais de circulação de água de arrefecimento, como pode ser visto na Figura 6, e em uma parte da borda da face do cabeçote onde foi simulado um desgaste para preenchimento.

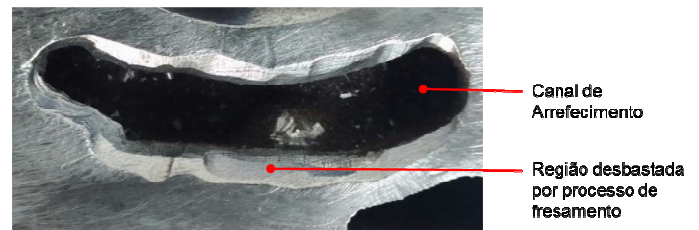
Figura 6 - Abertura do canal de arrefecimento com borda desbastada por processo de fresamento.

Em seguida as partes fresadas (Figura 6) foram preenchidas com metal de adição através do processo de soldagem TIG (utilizando uma vareta de alumínio como

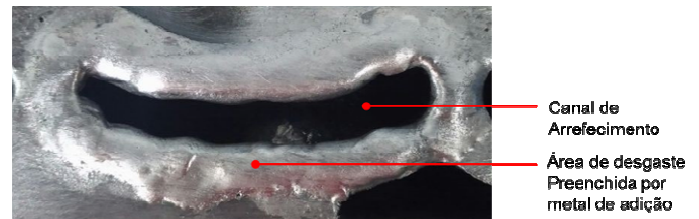
Figura 7 - Abertura do canal de arrefecimento preenchido por processo de soldagem.

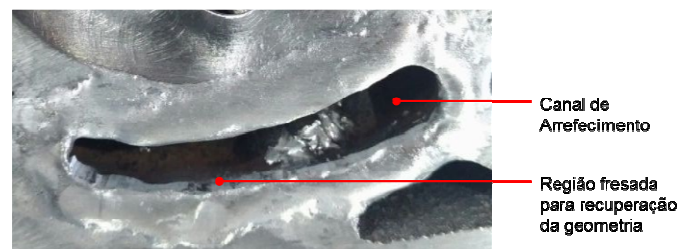
Após o preenchimento de metal de adição e resfriamento do cabeçote, foi realizado novamente um processo de fresamento para a correção geométrica dos canais de arrefecimento. O processo foi realizado novamente de forma manual. Assim, a borda do canal de arrefecimento pôde ser reconstituída, apresentando forma e dimensões semelhantes às originais, como pode ser visto na Figura 8.

Figura 8 - Abertura do canal de arrefecimento reconstituída após processo de fresamento.

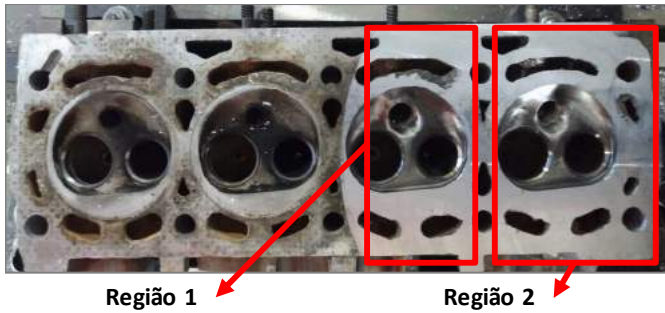
O processo convencional de aplainamento da face do cabeçote consiste em um passe para desbaste com ferramenta de metal duro, seguido de um passe para acabamento com velocidade de avanço mais lenta e ferramenta de diamante. As especificações das ferramentas utilizadas e parâmetros de usinagem são de segredo industrial da empresa onde os processos foram realizados. Neste caso, uma região do cabeçote recebeu apenas o procedimento de desbaste, enquanto outra recebeu também o processo de acabamento, como pode ser visto na Figura 9. A parte marcada como "Região 1" recebeu apenas o passe de desbaste, enquanto a "Região 2" recebeu também o passe de acabamento.

Figura 9 - Face do cabeçote após o processo de aplainamento.

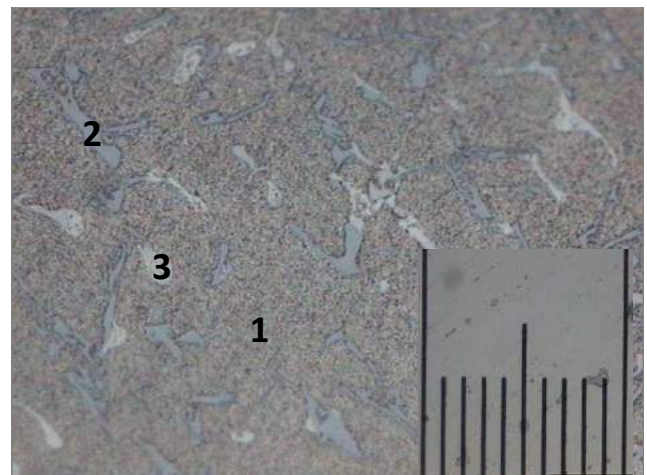
Figura 21 - Metalografia obtida de região não preenchida por metal de adição. Ampliação de 500x. (1) Fase 1; (2) Fase 2; (3) Fase 3.

De fato, na Figura 21 observa-se um composto de três fases, sendo elas: uma matriz de alumínio (Al- α) (fase 1), um precipitado de maior abundancia que pode ser identificado por uma cor levemente azulada na imagem (fase 2) e um segundo precipitado que pode ser identificado por uma cor esbranquiçada na imagem (fase 3). Sabe-se que a matriz do composto observado no microscópio é de alumínio (Al- α), pois há a certeza de que o cabeçote estudado neste trabalho, de onde as amostras foram retiradas é constituído de liga de Alumínio. Entretanto não se pode afirmar a composição dos precipitados, pois a liga utilizada na construção do cabeçote não é revelada pela indústria. Além disso, neste trabalho não foram feitas análises em microscópio eletrônico de varredura para identificação dos compostos. Apesar disto, baseando-se no estudo de Fuoco *et al.* (2001), e na observação através da metalografia da proporção entre as fases, acredita-se que se trata de uma liga Al-8%Si-3%Cu. Sendo assim, é possível que a fase 2 seja composta por um precipitado intermetálico (Al₂Cu) e que a fase 3 seja formada por partículas de silício.

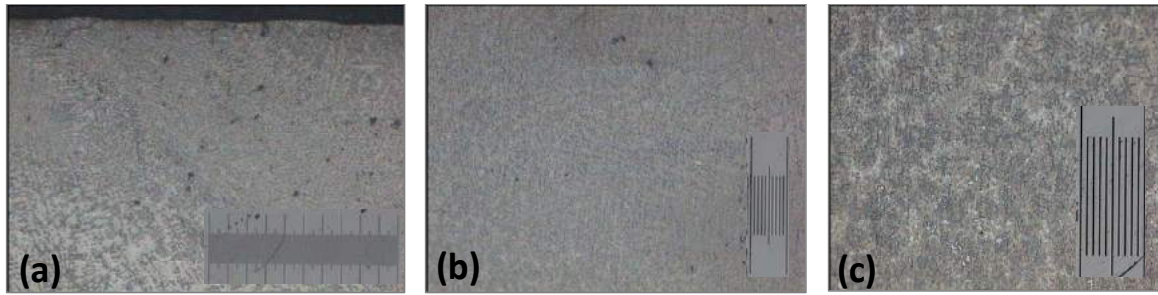
A sub-região DS1 está imediatamente abaixo da superfície da face do cabeçote onde os processos de reparo foram realizados. Na Figura 22(a) isto pode ser constatado ao se observar o limite da amostra aonde se inicia o baquelite – material em cor negra utilizado para embutir a amostra. Ainda na imagem A, de menor ampliação, ao observá-la da parte superior direita para a inferior esquerda podem ser identificadas 3 zonas da amostra, sendo elas: zona do metal de solda, zona afetada pelo calor e início da zona do metal base inalterado. Tais zonas podem ser diferenciadas pelo aumento do tamanho dos grãos da parte superior direita para a inferior esquerda. A Figura 23 representa a metalografia obtida da sub-região DS2, com ampliações 100, 200 e 500x.

Figura 25: Metalografia da sub-região DS1: (a) ampliação de 50x; (b) ampliação de 100x; (c) ampliação de 200x.

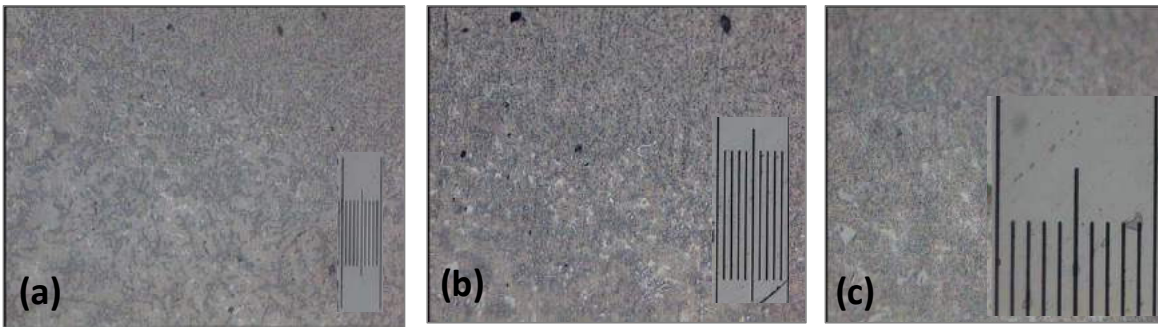
Figura 26 - Metalografia da sub-região DS2: (a) ampliação de 100x; (b) ampliação de 200x; (c) ampliação de 500x.

A sub-região DS2 está logo abaixo da DS1, se aproximando da região em que não houve mistura do metal base com o metal de adição e da zona do metal base inalterado. Pode-se perceber isso pois nas imagens é possível observar o crescimento dos grãos da parte superior para a inferior. Na Figura 24 pode ser verificada a metalografia obtida da sub-região DS3, também com ampliações 100, 200 e 500x. A sub-região DS3 está abaixo de DS2. Pode-se perceber que a sub-

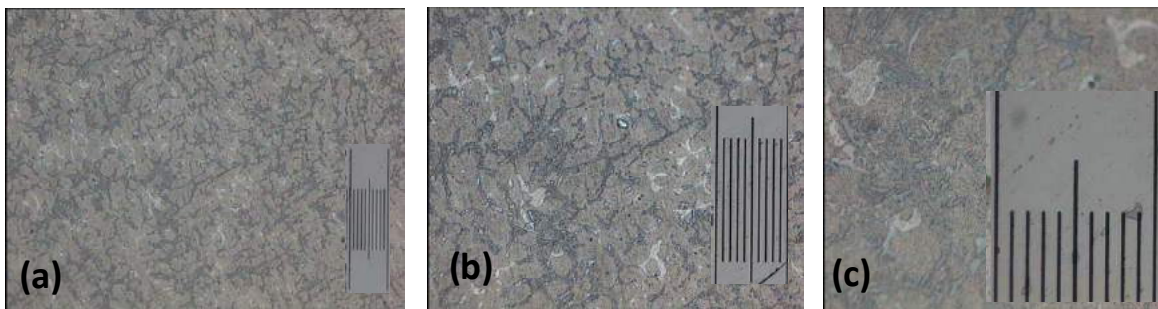
Figura 27 - Metalografia da sub-região DS3: (a) ampliação de 100x; (b) ampliação de 200x; (c) ampliação de 500x.

região DS3 já mostra o metal base inalterado. Isso pois, fazendo uma comparação da Figura 24 com a Figura 21, percebe-se uma composição semelhante, com os mesmos precipitados e grãos de tamanho semelhante. Ao comparar-se as Figuras 22 e 23, que mostram a região do cordão de solda, com a Figura 21, que representa o metal base, pode-se perceber que os materiais do metal base e do metal de adição são de composições diferentes, pois enquanto no metal base observa-

se a presença de três fases, no metal de solda é possível ver apenas duas. Além disso, observa-se no cordão de solda uma estrutura menor de grãos e uma maior solubilidade dos elementos de liga.

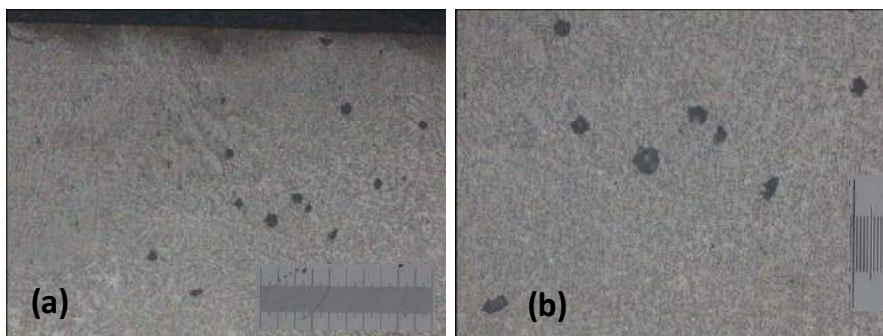
Figura 28 - Metalografia da sub-região DS1, evidenciando defeitos de solda: (a) ampliação de 50x; (b) ampliação de 100x.

Na Figura 25, está novamente evidenciado a sub-região DS1, para análise de efeitos de solda. Observando esta figura fica evidente a presença de manchas escuras na região do cordão de solda. Tais manchas indicam a ocorrência de porosidade na região. Como explicado anteriormente, a ocorrência de porosidade em uma zona de solda em liga de Alumínio pode ocorrer por dois fatores ou por uma junção dos dois. O primeiro deles é a alta taxa de solidificação, impedindo a expulsão de gases. Entretanto, como foi observado uma grande diminuição da estrutura dos grãos na zona de solda em relação ao metal base, pode-se concluir que a taxa de solidificação não foi excessivamente alta. O segundo fator que pode gerar porosidade na solda é o excesso de formação de gases quando o metal é fundido, podendo ser gerados pela presença de impurezas na região de solda, como umidade ou restos de lubrificantes por exemplo.

- Ainda nos ensaios de metalografia, foram identificados defeitos de porosidade na região de solda. Tais discontinuidades também contribuem para decréscimo da resistência mecânica do material na região de preenchimento, o que pode acarretar um desgaste acelerado do componente remanufaturado. Tal problema é possível de ser corrigido com alguns cuidados, principalmente se atentando à pureza do gás de proteção utilizado no processo de soldagem e à limpeza da região a ser soldada antes de passar pelo processo;
