## **NOTA TÉCNICA:**

### **INSPEÇÃO DE PULVERIZADORES HIDROPNEUMÁTICOS NA REGIÃO DO ALTO PARANAÍBA-MG**

#### **INSPECTION OF THE AIRSPRAYERS IN THE ALTO PARANAÍBA-MG REGION**

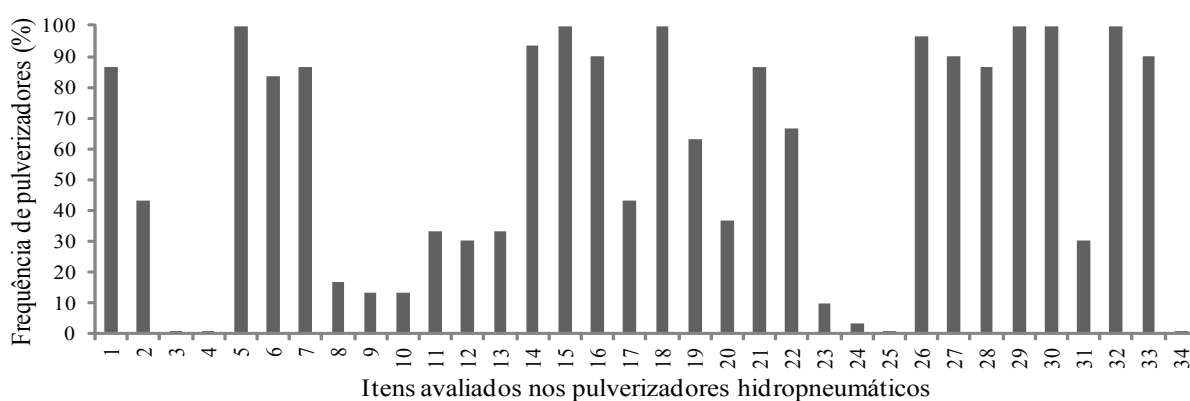
Os resultados da análise descritiva apontam vários problemas relacionados às condições de conservação dos pulverizadores hidropneumáticos (Figura 1).

Constatou-se que 13,3% dos pulverizadores apresentavam vazamentos no depósito de calda. Na maioria dos casos, foram observados os vazamentos no agitador de calda mecânico, uma vez que grande parte dos pulverizadores apresentavam esse tipo de agitador.

Nas mangueiras dos pulverizadores foi observado que 43,7% apresentaram vazamentos. Ao se verificar a intensidade dos vazamentos, foi observado que os valores são elevados (DECLERQ *et al.*, 2009), uma vez que definiram que vazamentos maiores que 30 mL min<sup>-1</sup> são considerados altos, e

**Figura 1.** Principais problemas encontrados em pulverizadores hidropneumáticos na Região do Alto Paranaíba-MG

no trabalho houve casos extremos de 490 mL min<sup>-1</sup>.

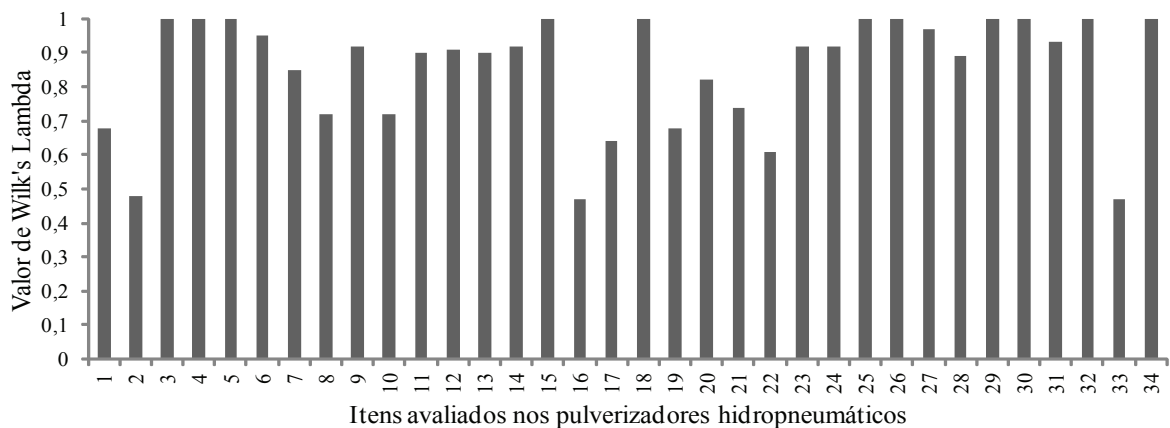
Observa-se, na Figura 2, que os itens que mais interferem na nota do fator equipamento são o marcador de nível de tanque e proteção de partes móveis, por apresentarem mesmo valor de *Wilk's Lambda*, seguido por vazamentos em mangueiras. Esses itens são classificados como discriminadores, pois apresentam grande variabilidade. Itens que apresentam valor de *Wilk's Lambda* igual a um não são bons discriminadores, uma vez que são constantes.

**Figura 2.** Análise discriminante do fator equipamento nos pulverizadores hidropneumáticos na Região do Alto Paranaíba-MG

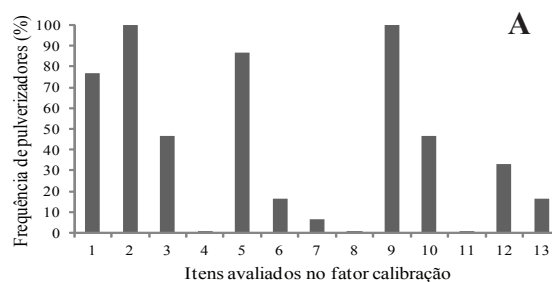
Na Figura 3A observa-se que 60% dos motores trabalhavam na rotação nominal do motor. A rotação nominal do motor, via de regra, proporciona a rotação de 540 rpm na tomada de potência, sendo necessária para a maioria das máquinas agrícolas. Em muitos dos casos avaliados, o tacômetro do trator apontava a rotação nominal e na TDP não ocorria rotação de 540 rpm, sendo provavelmente, a causa desse problema defeitos no tacômetro.

**Figura 3.** Resultados da avaliação do fator calibração nos pulverizadores hidropneumáticos na Região do Alto Paranaíba-MG

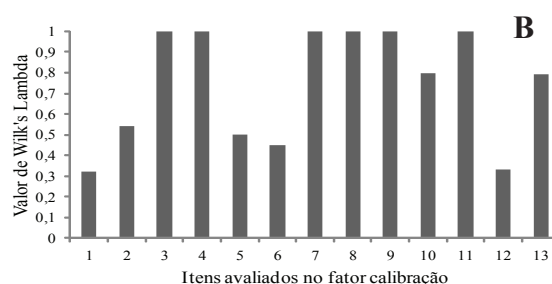
Na Figura 3B, observa-se que o item que mais interfere na nota do fator calibração é a rotação nominal do motor, seguida pelo monitoramento climático e desvio da vazão das pontas. Estes são itens que além de discriminar a nota do fator calibração, interferem em outros itens avaliados. A rotação do motor, por exemplo, que interfere no volume de ar (Figura 4) e o monitoramento de condições podem influenciar a uniformidade de distribuição volumétrica.

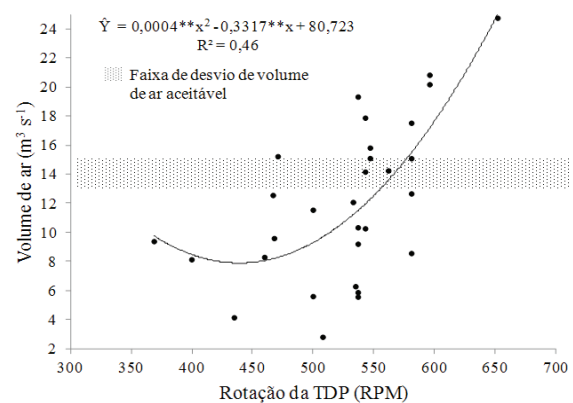
possuíam turbina com 850 mm de diâmetro, segundo as especificações do fabricante do equipamento, devem produzir volume de ar de  $14 \text{ m}^3 \text{ s}^{-1}$ . Assim, observa-se que poucos pulverizadores (17%), tiveram avaliação positiva neste item, pois apresentaram desvio menor que 10% em relação ao valor informado pelo manual do pulverizador. Cerca de 46% dos dados de volume de ar ( $R^2: 0,46$ ) são explicados pela rotação da tomada de potência (Figura 04). Os demais resultados, provavelmente, são explicados em função de correias desgastadas ou mal tensionadas, que não transmitem a rotação adequada à hélice da turbina (Figura 4).

**Figura 4.** Variação do volume de ar produzido pela turbina em função da rotação da tomada de potência
