Análise espaço-temporal da modificação da linha de costa do município de Aquiraz-CE

Space-time analysis of the coastline variation in the municipality of Aquiraz-CE

Rodrigo de Souza Paula¹; Carlos Henrique Sopchaki²

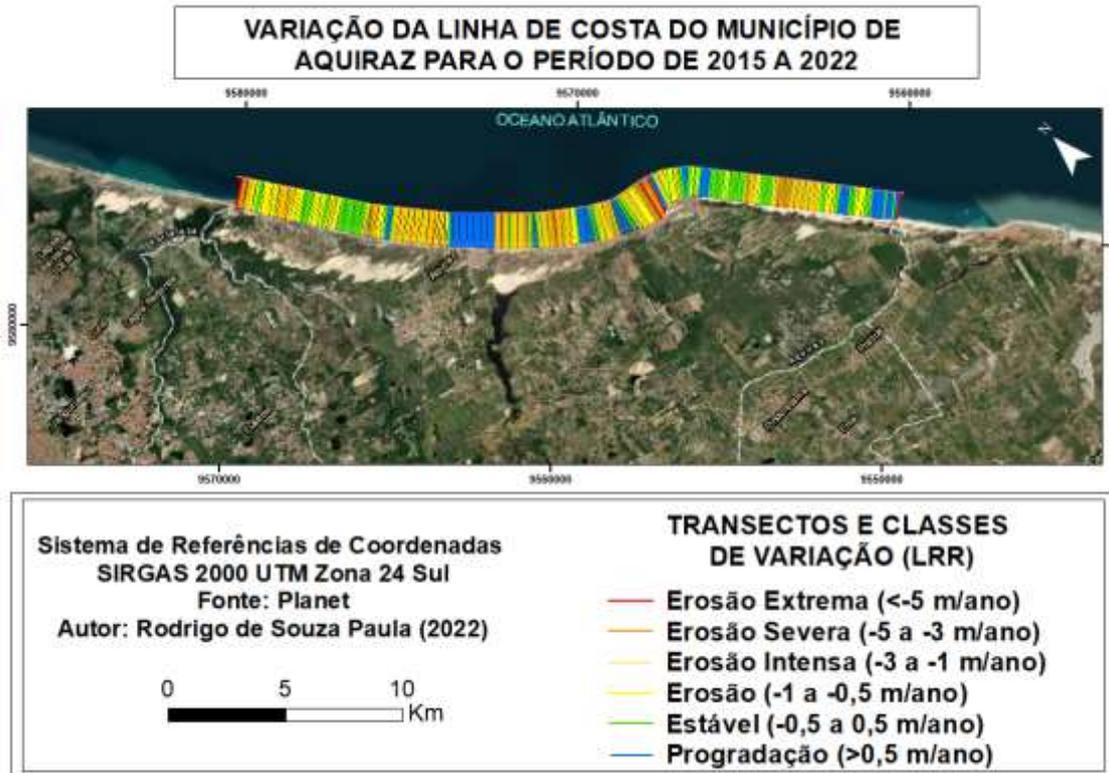
A partir da análise das imagens por meio do software ArcGIS 10.5 e da ferramenta Digital Shoreline Analysis System, uma extensão do ArcGIS, foi possível constatar um déficit significativo no abastecimento sedimentar da costa (Figura 2).

Figura 2: Mapa e classes de variação da linha de costa de Aquiraz (2015 a 2022)

Para o indicador de erosão extrema, o percentual do déficit sedimentar ficou em 1,4 %, com o percentual de erosão severa representando 8%. Já o de erosão intensa ficou bastante elevado quando comparado aos demais, pois o percentual registrado foi de 30,1% para o trecho analisado, sendo o indicador de erosão o segundo maior com 19,4%. Os dois indicadores restantes são o de estabilidade, que apresentou um percentual de 23,5%, enquanto o de progradação registrou 17,6% para o litoral de Aquiraz (Figura 3).

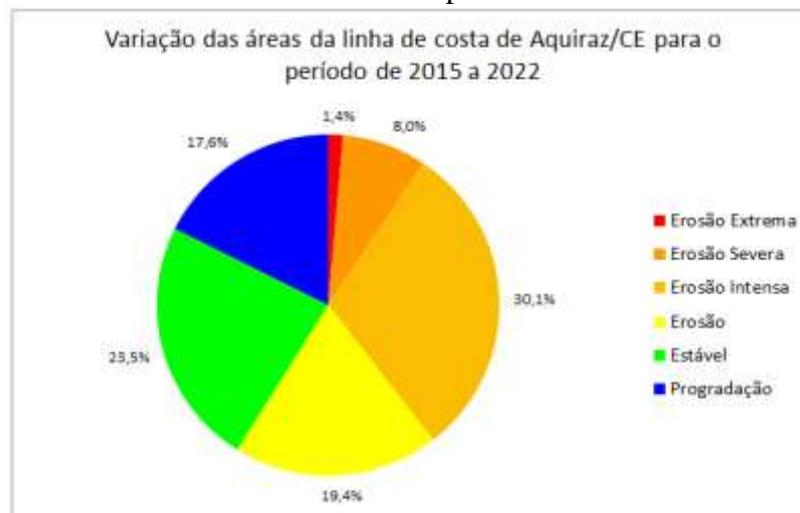
Figura 3: Percentuais das classes estabelecidas para análise do abastecimento sedimentar.

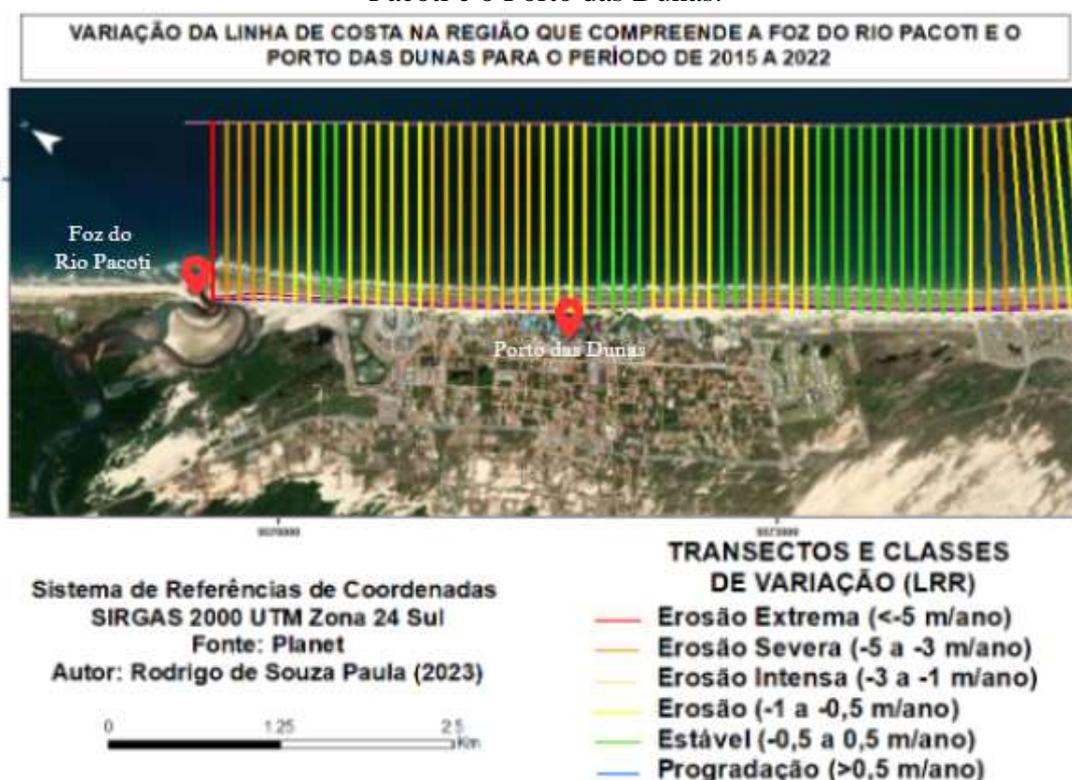
Localizada entre os municípios de Fortaleza e Aquiraz, a Foz do Rio Pacoti apresenta índices erosivos compreendidos nas classes de erosão extrema e erosão severa (Figura 4). O local detém uma quantidade significativa de sedimentos na faixa de praia, assim como dentro e nas margens do estuário (Figura 5), com índices erosivos apontados no mapa devendo estar ligados a diminuição do nível da vazão fluvial provocada pela redução do volume de chuvas no segundo semestre do ano, bastante característico no estado do Ceará, apesar do fluxo contínuo de sedimentos por meio dos fluxos eólicos, de ondas e marés.

Figura 4: Mapa e classes de variação da linha de costa na região que compreende a Foz do Rio Pacoti e o Porto das Dunas.

O DSAS registrou níveis de estabilidade no Porto das Dunas, mas também relatou taxas de decréscimo sedimentar, indo da classe de erosão a de erosão intensa. Nesta região, há muitos sedimentos depositados na faixa de praia (Figura 6), apontando um vasto estoque de sedimentos para o balanço sedimentar, além da ausência de traços que indiquem o avanço do mar sobre esta área.

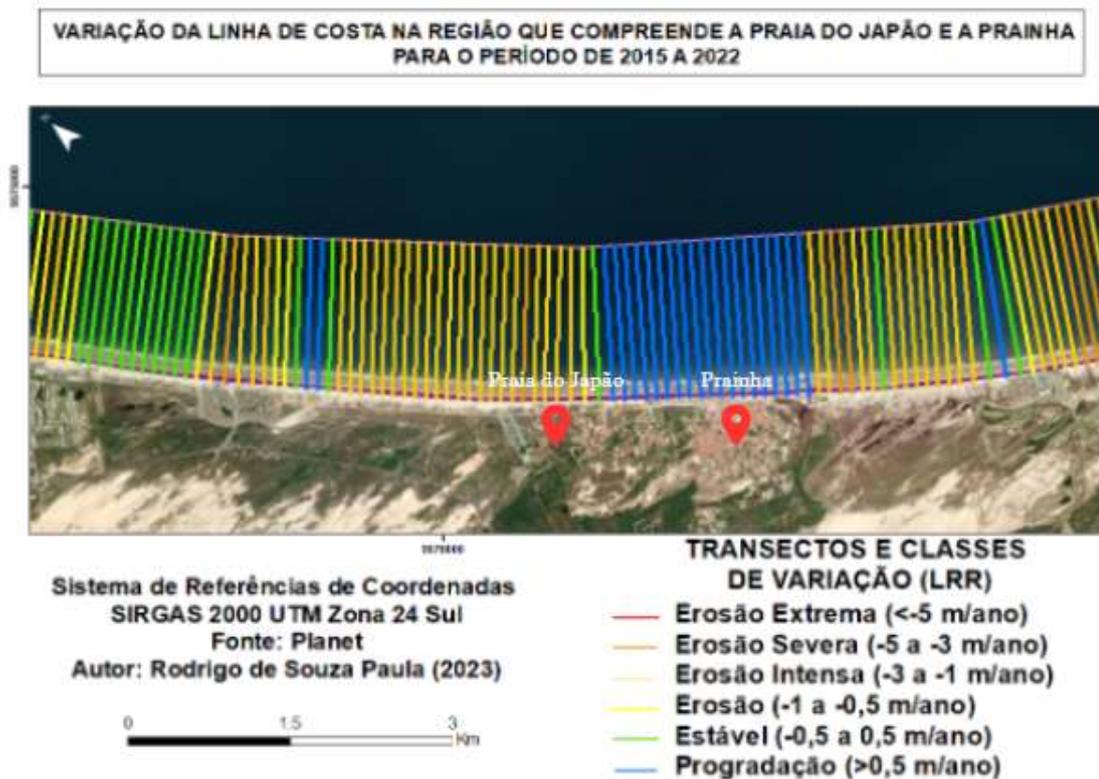
A Praia do Japão apresentou índices de retrogradação em alguns pontos de sua extensão (Figura 7), porém infere-se também que há progradação em outros locais, como visto em trabalho de campo.

Figura 7: Mapa e classes de variação da linha de costa na região que compreende a Praia do Japão e a Prainha.

O DSAS mostrou a área que compreende a Praia da Prainha, próximo ao Rio Catu, demonstrando alguns índices de retrogradação classificados em erosão e erosão intensa, mas também registrou níveis de estabilidade e avanço da faixa de praia.

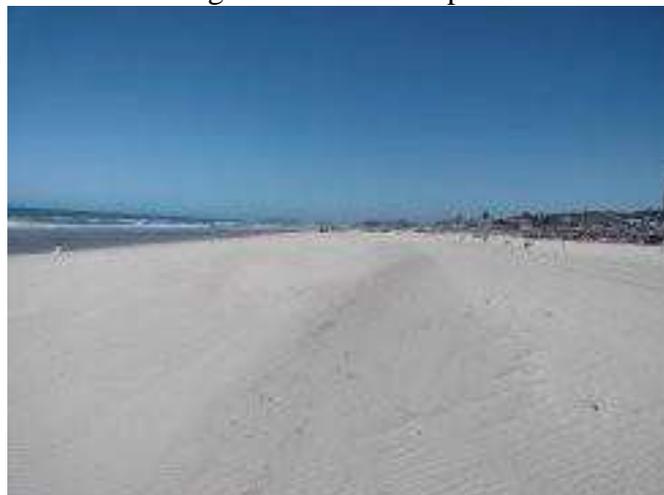
Existe uma extensa faixa de areia com vegetação na zona de berma sem nenhuma evidência de avanço proeminente do nível do mar (Figura 8). Há a presença de construções próximas ao mar,

tanto de casa de veraneio como de barracas, mas que parecem não estar afetando o balanço sedimentar de maneira significativa.

Figura 8: Praia do Japão.

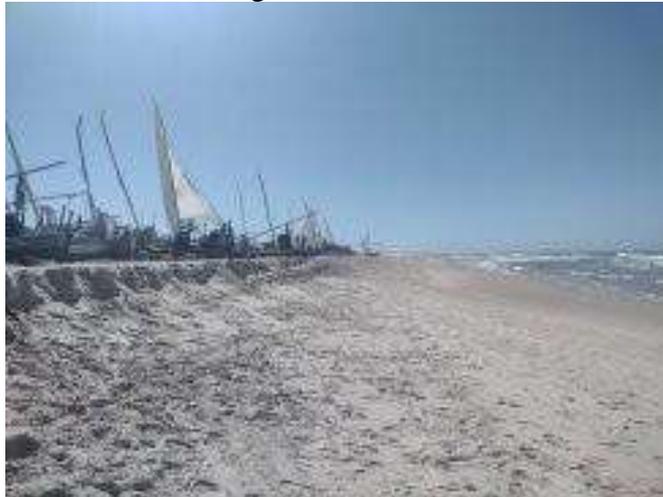
A área apresenta construções próximas ao mar, faixa de praia com marcas evidentes de contato do mar com um nível mais alto do ambiente arenoso, provavelmente ocorrendo em marés altas ou em eventos extremos, como em caso de elevada precipitação na área, elevando o fluxo hidrodinâmico e conseqüentemente, fortalecendo a intensidades das ondas e marés (Figura 9).

Figura 9: Prainha.

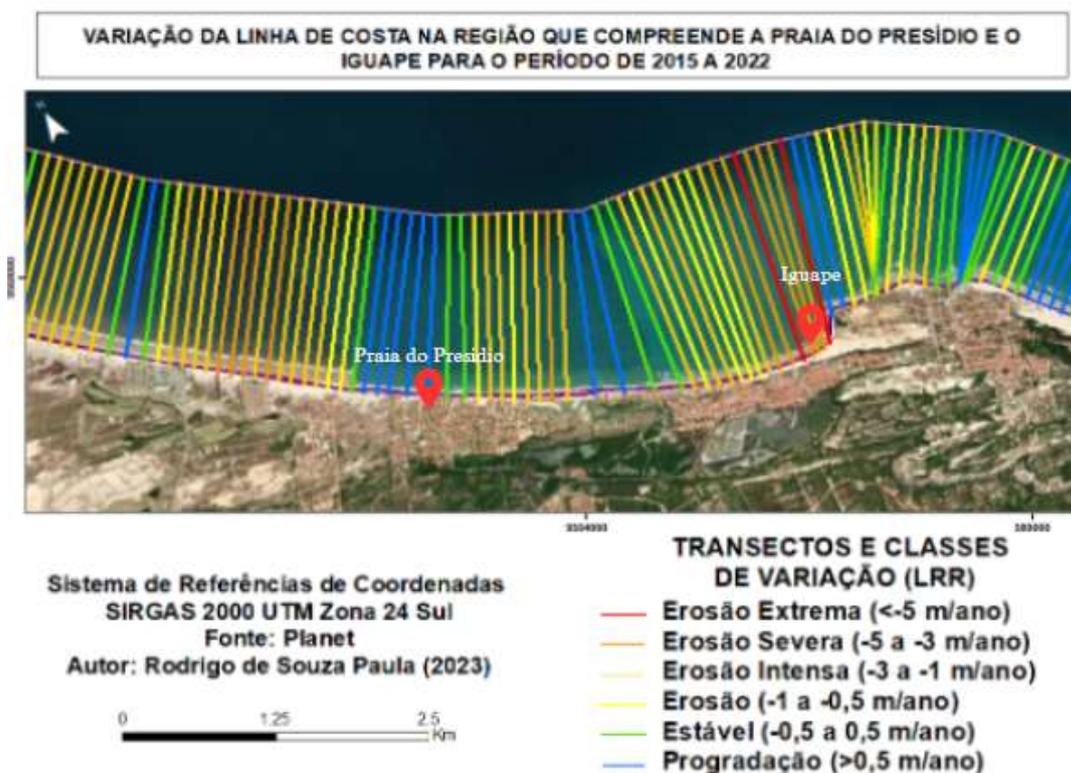
A Praia do Presídio, entre a Prainha e o Iguape teve diferentes indicadores, já que apresentou progradação, estabilidade, erosão, erosão intensa e erosão severa para o trecho (Figuras 10 e 11).

Figura 10: Mapa e classes de variação da linha de costa na região que compreende a Praia do Presídio e o Iguape.

A Praia do Iguape teve seus índices, assim como a Praia do Presídio, bastante heterogêneos. Isso se traduz em níveis de progradação, estabilidade, erosão, erosão intensa, severa e extrema, segundo o DSAS.

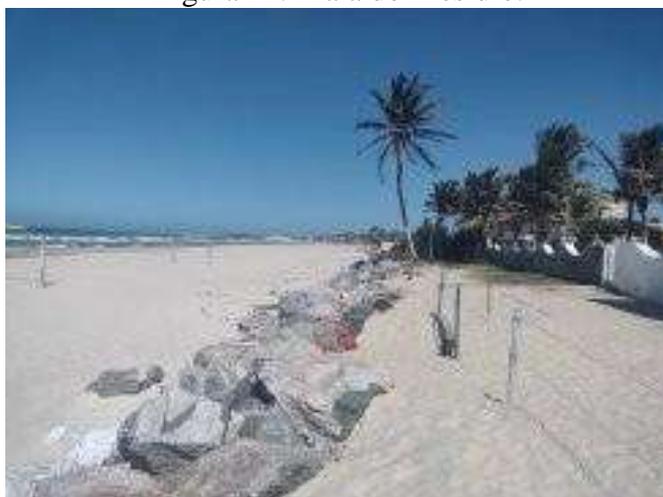
Figura 11: Praia do Presídio.

A realização de trabalho de campo possibilitou a observação do avanço expressivo das águas oceânicas sobre o continente, uma vez que a Praia do Presídio apresenta sinais evidentes de problemas erosivos, com vários blocos de rochas na parte da frente de residências e edificações abandonadas que estão danificadas pela ação das ondas e marés.

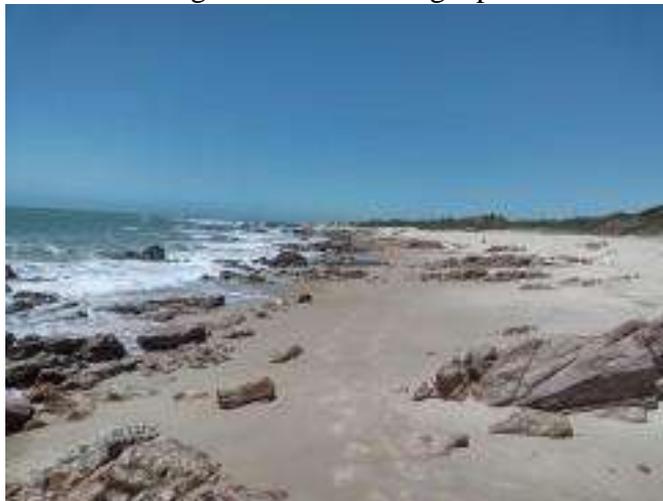
conta com a presença de promontório, conhecido como Ponta do Iguape, onde é possível ver muitas rochas quartzíticas na faixa de praia (Figura 12).

Figura 12: Praia do Iguape.

Essas rochas podem ajudar a conter sedimentos advindos de ondas, marés e ventos, com o próprio promontório servindo de depósito sedimentar para processo de bypass. Entretanto, o promontório está ocupado por dezenas de edificações que impedem uma possível deposição, acumulação e abastecimento da costa por sedimentos.

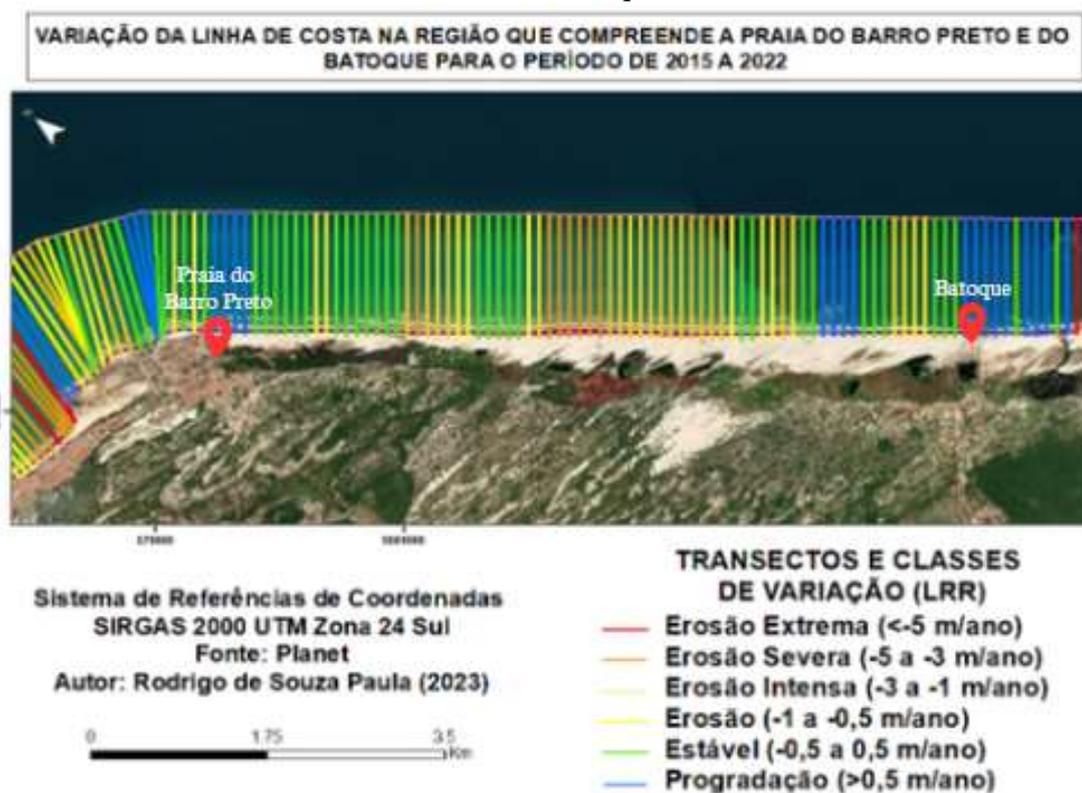
O resultado obtido a partir da aplicação do DSAS apontou alguns indicadores para a praia do Barro Preto (Figura 13), como progradação, estabilidade, erosão, erosão intensa e erosão severa. Através de visita de campo, constatou-se a presença de várias construções próximas ao mar: barracas, casas, terrenos murados com e sem edificações, sendo todas elas sobre a Ponta do Iguape e nas imediações do promontório (Figura 14).

Figura 13: Mapa e classes de variação da linha de costa na região que compreende a Praia do Barro Preto e o Batoque.

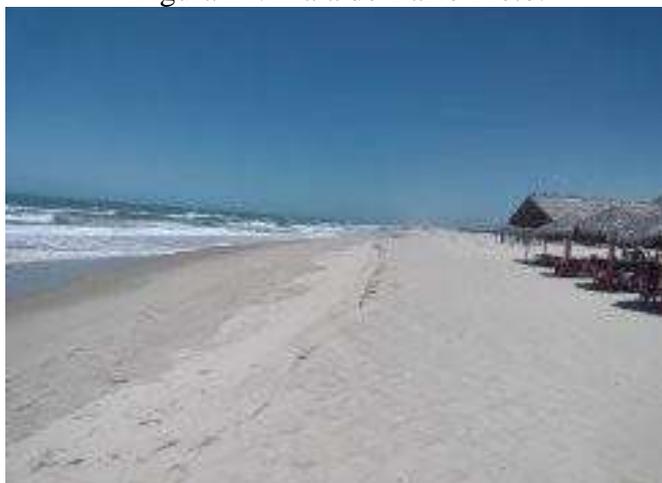
Figura 14: Praia do Barro Preto.

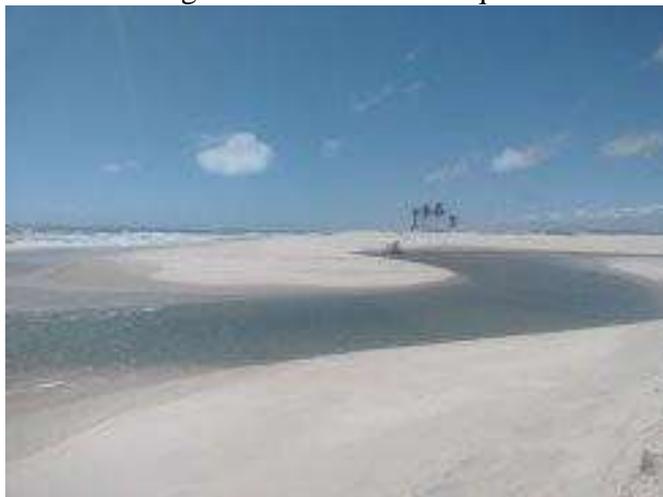
As ondas e marés não estão ocasionando recuo da faixa praial no Batoque, porque há aporte regular de sedimentos nesta área pela deriva litorânea (Figura 15), fluxo hidrodinâmico e fluxo eólico de SE e NE.

Figura 15: Praia do Batoque.

Existem algumas construções na faixa de praia, acarretando interferência na dinâmica dos fluxos de sedimentos, mas que aparentemente não está causando uma perda significativa dos mesmos, pois há uma boa quantidade de sedimentos presente no local.
