## Pathological Manifestations in cast-in-place Concrete Walls Systems – Case study in Affordable Housing

### Manifestações Patológicas em Sistemas Construtivos de Paredes de Concreto – Estudo de Caso em Obras de Interesse Social

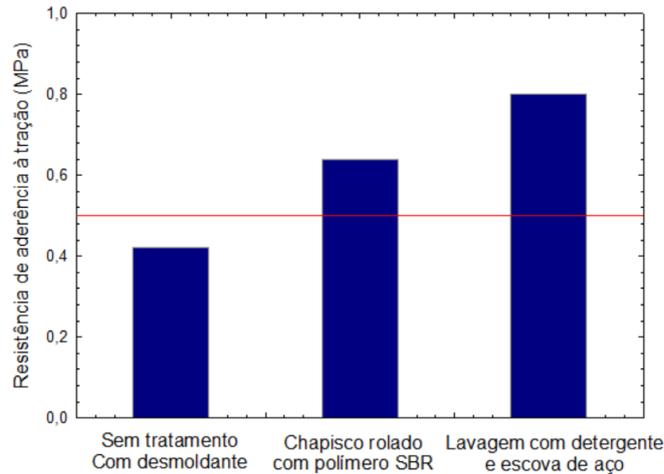
**Figura 4 – Resistência média de aderência à tração dos três substratos de parede de concreto tratados de maneiras distintas na Obra A.**

Percebe-se que o substrato sem tratamento (com desmoldante) foi o único que não atingiu a resistência normativa mínima, apresentando 0,42 MPa. Verificou-se que a ruptura do material ocorreu entre o substrato e a argamassa, o que confirma uma ancoragem mecânica insuficiente da argamassa colante. Por outro lado, o substrato cuja superfície foi lavada com detergente e escova de aço apresentou a maior resistência à tração, de 0,80 MPa. Neste caso, a ruptura do material se deu na interface da argamassa e da placa cerâmica, o que sugere uma boa aderência da argamassa à parede. Tal resultado provou que a lavagem da parede de concreto com detergente e escova de aço foi capaz de retirar a camada remanescente de desmoldante, além de ter aumentado a rugosidade da superfície, devido à abrasão da escova de aço. Por este motivo, tal método de preparação do substrato foi adotado pela construtora na Obra B. Por fim, a superfície revestida com chapisco rolado com polímero SBR apresentou resistência à tração intermediária, de 0,64 MPa. Apesar de ter estabelecido boa ancoragem com a parede, este tratamento contribuiu para a impermeabilização da base, reduzindo a capacidade de absorção de água (Scartezini *et al.*, 2002), o que culminou na dificuldade de aderência da argamassa colante, quando comparada ao substrato lavado e escovado.
