Analysis of Longitudinal Irregularity Parameters in Bonaire Street in Açailândia-MA with the Use of Modified MERLIN Equipment

Análise dos Parâmetros de Irregularidade Longitudinal na Rua Bonaire em Açailândia-MA com o Uso do Equipamento MERLIN Modificado

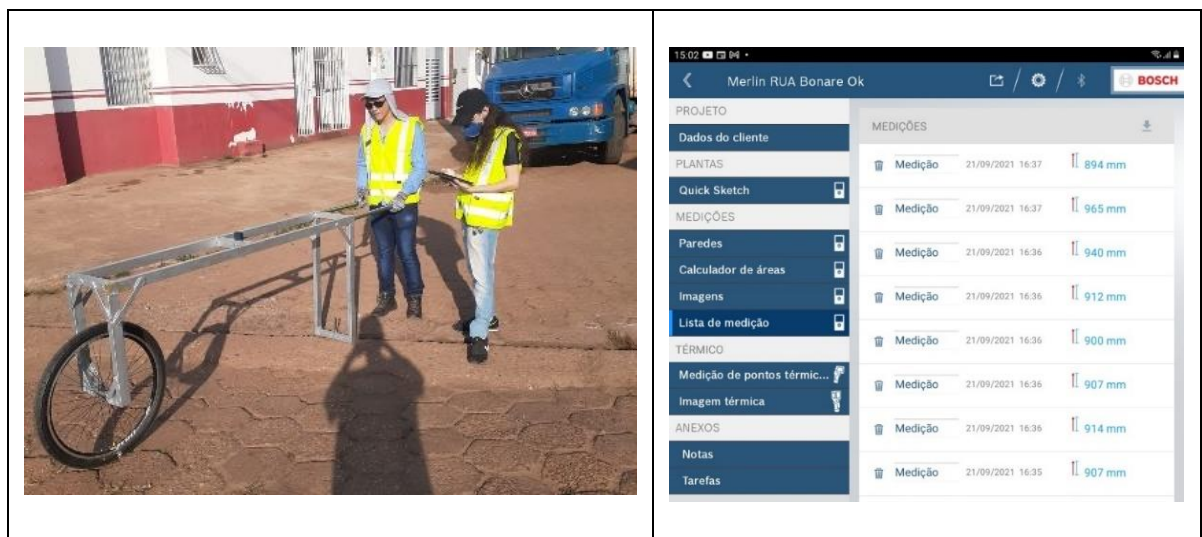
Figura 4 – MERLIN sendo utilizado na Rua Bonaire e aplicativo Measuring Master.
Fonte: Os autores (2022)

As medições longitudinais feitas na Rua Bonaire totalizaram uma distância percorrida de 200 metros em cada trilha de roda, sendo que número mínimo de medidas que devem ser realizadas são 200, contudo, realizou-se apenas 68 medições em cada trilha de roda, uma vez que havia trechos com outros tipos de pavimentação, podendo comprometer os resultados. A utilização do MERLIN e o aplicativo utilizado para armazenar as medidas podem ser observados na figura 4.
