## Analysis of Degradation in two Photovoltaic Installations, Located in Porto Alegre, Brazil

## Análise da Degradação em duas Instalações Fotovoltaicas, Localizadas em Porto Alegre, Brasil

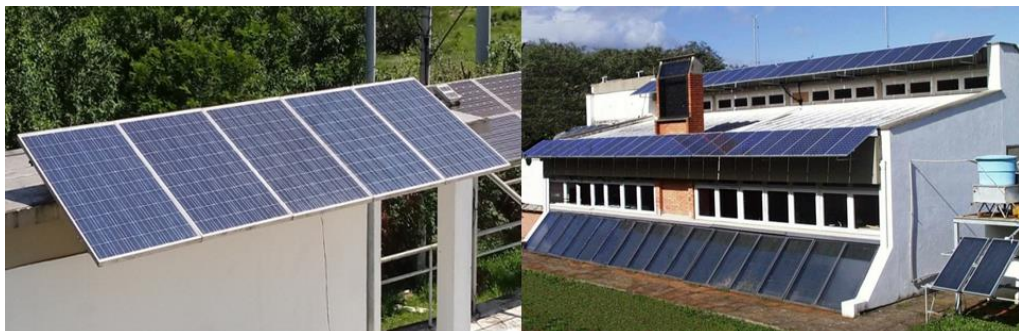
**Figura 2 - Sistemas testados para estimativa de degradação.**

A Figura 2 mostra as instalações em questão, à esquerda apresentam-se cinco módulos YL245P-29b, instalados sobre uma estrutura de alumínio. À direita, 48 módulos Isotóton, modelo I-100/24, instalados na fachada norte do prédio do laboratório.
